## MODELAGEM COM TECNOLOGIAS DIGITAIS DO COMPORTAMENTO ESTRUTURAL DE UM MONUMENTO HISTÓRICO URUGUAIO.

O caso do Urnario del Cementerio del Norte em Montevideo,  
pelo Arq. Nelson Bayardo.

Juan José Fontana

Carola Romay

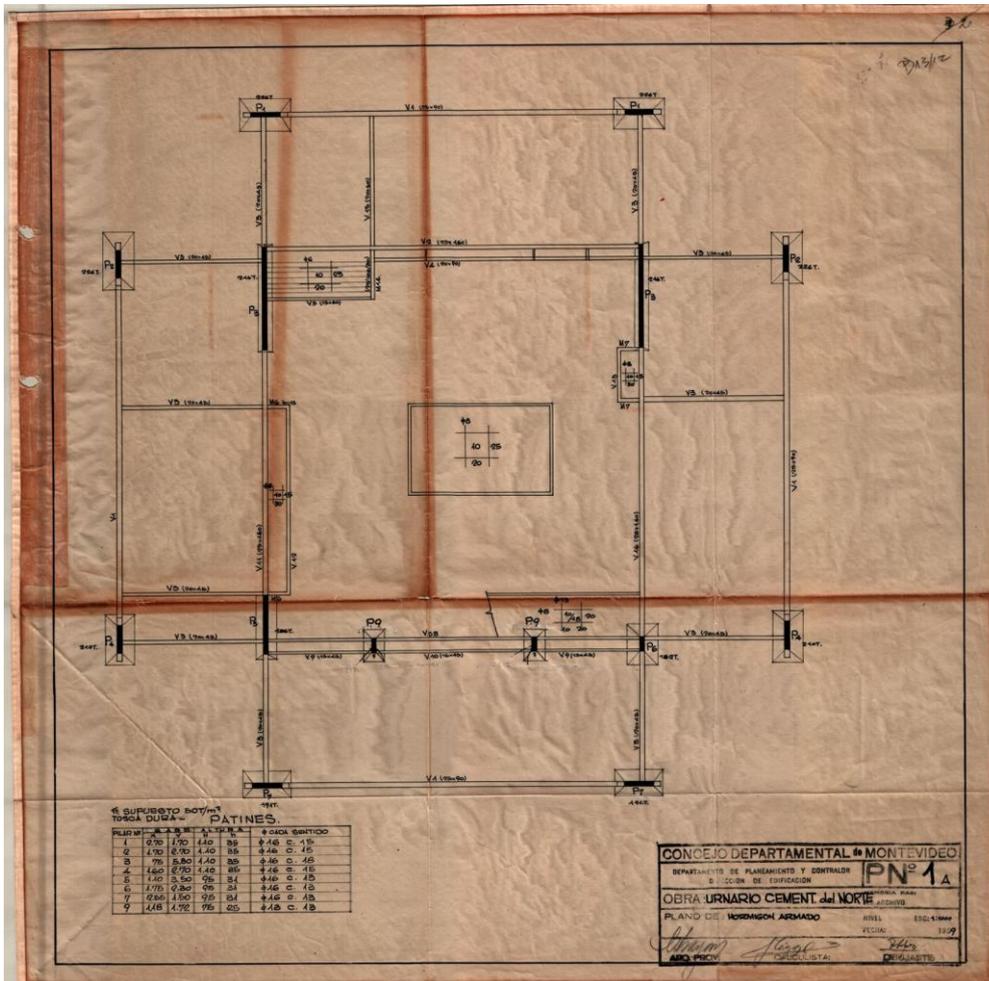
Figura 3: Plano original de cimentación «PN°1A» con indicaciones de descargas en las bases.

La comparación de las descargas de los pilares a la cimentación estimadas por el modelo, para la combinación de cargas y sobrecargas sin mayorar, muestra diferencias respecto de lo indicado en el plano original «PN°1A» (figura 3). El edificio, según el modelo, genera una descarga total 5,26% superior a la indicada en el cálculo original. Asimismo, la distribución de estas cargas en los pilares de planta baja no coincide con la del cálculo original de manera que los pilares de fachada norte superan un 15% la carga prevista, los ubicados en fachada este lo hacen en un 1% y los pilares de fachada oeste y sur descargan valores menores que los indicados en los planos originales (6% y 1% respectivamente).

La descarga total del modelo en los pilares exteriores resulta 2,05% superior a la suma de las descargas indicadas para dichos pilares en el plano de la obra.

Las mayores diferencias se dan en los pilares calados, en las fachadas al patio de los sectores este y oeste. Las descargas de los mismos resultan 44% superiores en el modelo.

Por último, la diferencia en las descargas de los pilares que soportan la fachada al patio del sector sur en los extremos, es de aproximadamente 28,2%.

Se calcularon las tensiones transmitidas por el edificio al suelo a partir de las descargas del modelo, para la combinación de cargas permanentes y sobrecargas sin mayorar (figura 4), y las dimensiones de las bases indicadas en el plano de cimentación «PN°1A».

Existen tres tipos de base que transmiten tensiones al suelo que superan la tensión admisible de 50 t/m<sup>2</sup> indicada en el plano de cimentación, las de los pilares de la fachada norte, las de los pilares calados al patio y las de los pilares intermedios que soportan la fachada interior del sector sur, que son 17 %, 48 % y 33 % mayores, respectivamente.

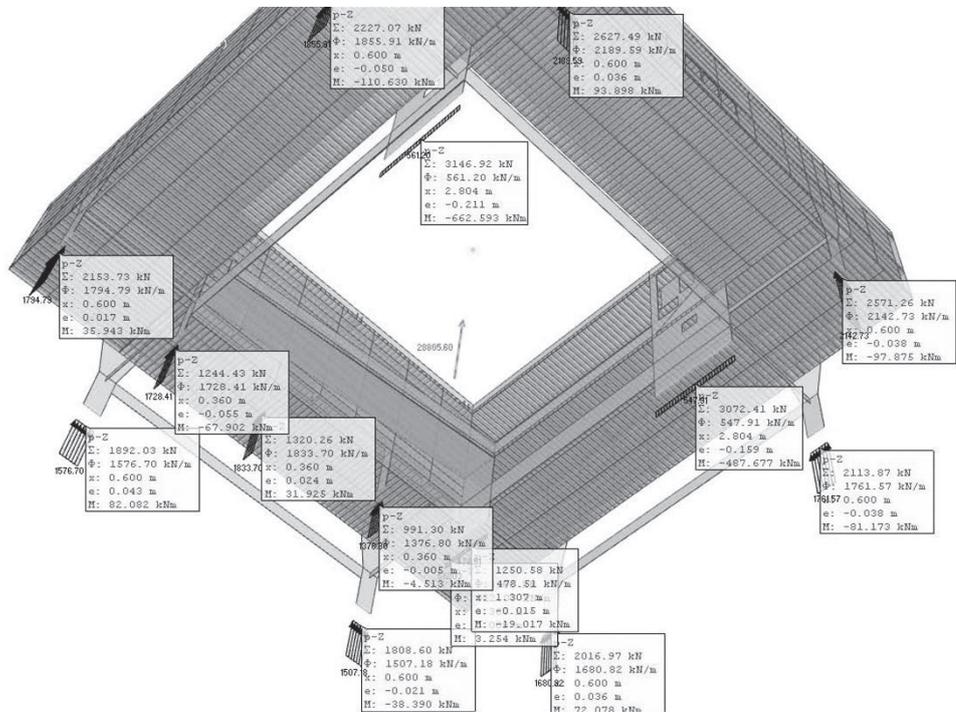
Figura 4. Valores de las descargas del modelo para una combinación de cargas permanentes y sobrecargas.

Los mayores valores resultaron los transmitidos al suelo por los pilares calados. Los menores, que representan aproximadamente un 43 % de los anteriores, son aquellos transmitidos por el pilar que soporta la viga de la fachada al patio del sector sur en el extremo este.

En cuanto a las descargas de los pilares exteriores, las de aquellos de la fachada norte son las máximas, aproximadamente un 18 % mayores que aquellos de las fachadas este y oeste volcados hacia el norte, que resultan las mínimas.

El estudio detallado realizado a través del modelo estructural permite concluir que la estructura podría haber sufrido asentamientos diferenciales a lo largo de su vida, ya que las mínimas tensiones transmitidas al suelo son del orden del 43 % de las máximas.

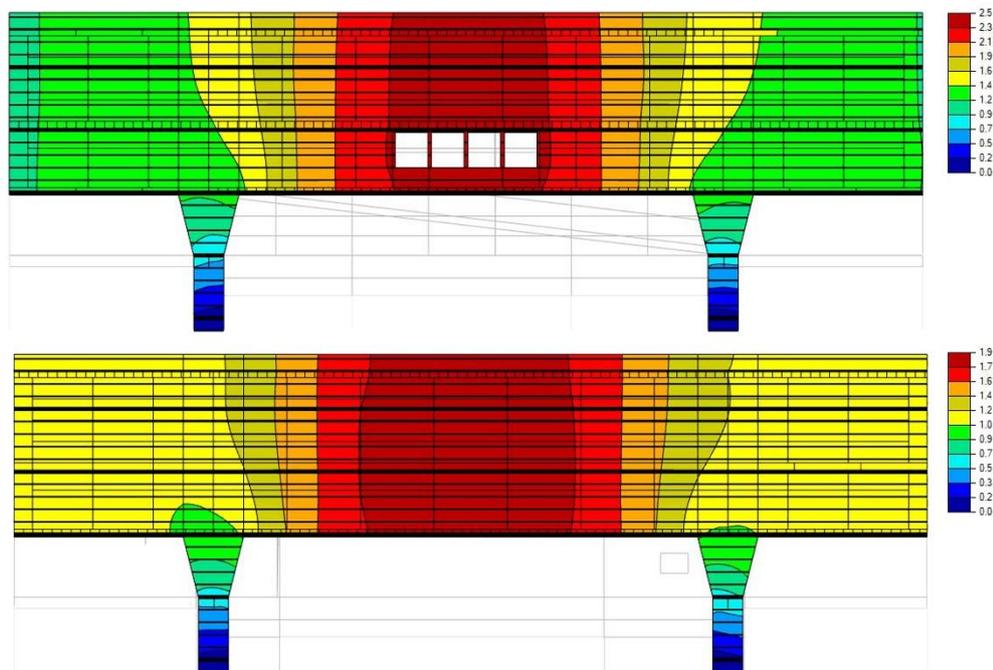
Figura 5. Deformaciones globales iniciales (mm) de las fachadas norte y oeste, para Estados Límite de Servicio en combinación característica de resultados.

Las vigas altas de las fachadas, con tres tramos continuos de aproximadamente 7,3 metros de altura, acusan deformaciones muy pequeñas. El modelo ha permitido observar que todos ellos se comportan como tramos apoyados en sus extremos, dado que los laterales de dos fachadas contiguas se apoyan mutuamente en las esquinas.

La viga de la fachada norte, perforada por cuatro ventanas en el primer nivel, presenta una deformación máxima de 2,9 mm en el tramo central, en tanto que las otras vigas de fachada, sin perforaciones, presentan deformaciones en sus tramos centrales que no superan los 1,9 mm (figura 5). Se estima una flecha máxima de 1,6 mm para la viga de la fachada norte y de 0,8 mm para la de la fachada sur.

En los tramos laterales, apoyados en las esquinas, la máxima deformación de 1,3 mm se produce en la zona central. En los extremos de las vigas del sector norte, que constituyen las esquinas más cargadas, las deformaciones no superan los 1,2 mm.

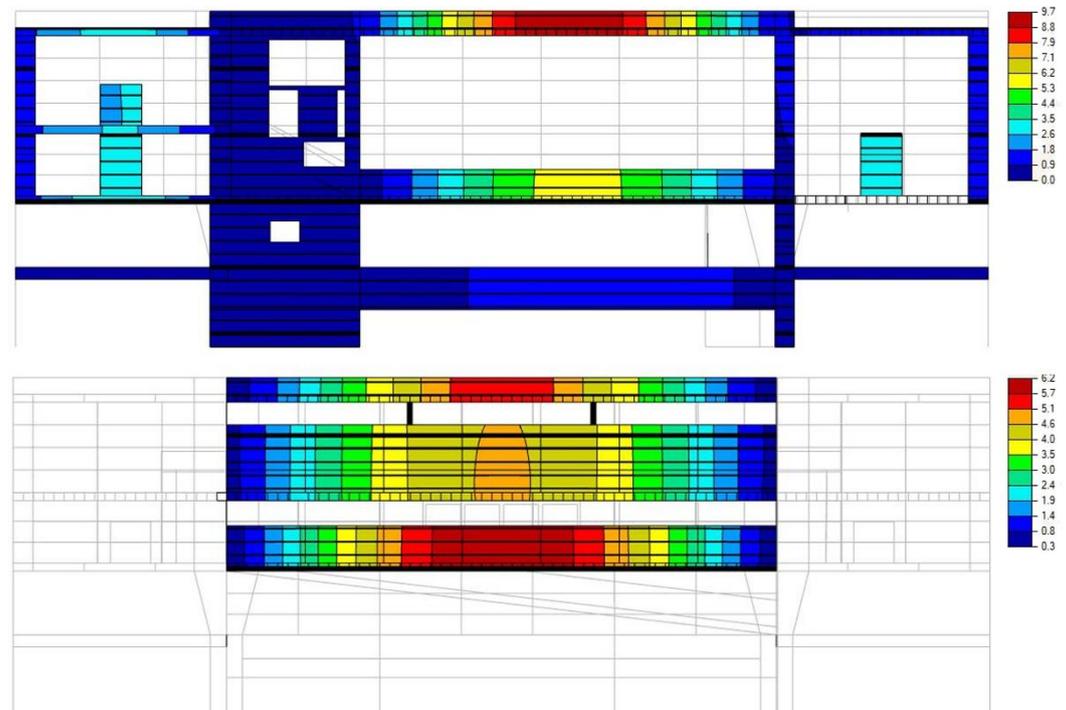
Figura 6. Deformaciones globales iniciales (mm) de las fachadas interiores de los sectores este y norte, para Estados límite de Servicio en combinación característica de resultados.

Las máximas deformaciones globales iniciales en el modelo estructural fueron observadas en las vigas de 15,3 m de luz de las fachadas interiores de los sectores este y oeste que soportan la cubierta, con valores de 9,7 y 9,8 mm (ver figura 7). Se estiman flechas máximas de 8,9 mm para estas vigas de 92 cm de altura.

La viga baranda de la fachada al patio del sector este, con 1,33 m de altura y 15,46 m de luz, alcanza una deformación máxima de 6,1 mm y una flecha de 5,2 mm, en tanto que la correspondiente al sector oeste, con la misma altura y una luz libre de 12,92 m, se deforma hasta 3,6 mm con una flecha de 3,5 mm.

En la viga de tres tramos continuos de la fachada interior del sector norte que soporta la cubierta, se observa una deformación máxima de 5,6 mm en el punto medio del tramo central, correspondiente a una flecha de aproximadamente 1,7 mm, ya que los apoyos sobre los pilares de sección cilíndrica descienden unos 3,9 mm. Esta flecha sería de 4,9 mm, considerada con respecto a los apoyos externos sobre las fachadas al patio.

La viga de la fachada interior del sector norte que recibe la descarga de los dos pilares de sección circular, tiene 2,85 m de altura y salva una luz de 20,2 m. La máxima deformación observada en el centro de esta viga es de 5,1 mm, correspondiente a una flecha de unos 4,5 mm. La viga de esta misma fachada que soporta la losa nervada del primer nivel, con 1,70 m de altura e idéntica luz, presenta una deformación de 6,2 mm, correspondiente a una flecha de unos 5,6 mm (figura 6).

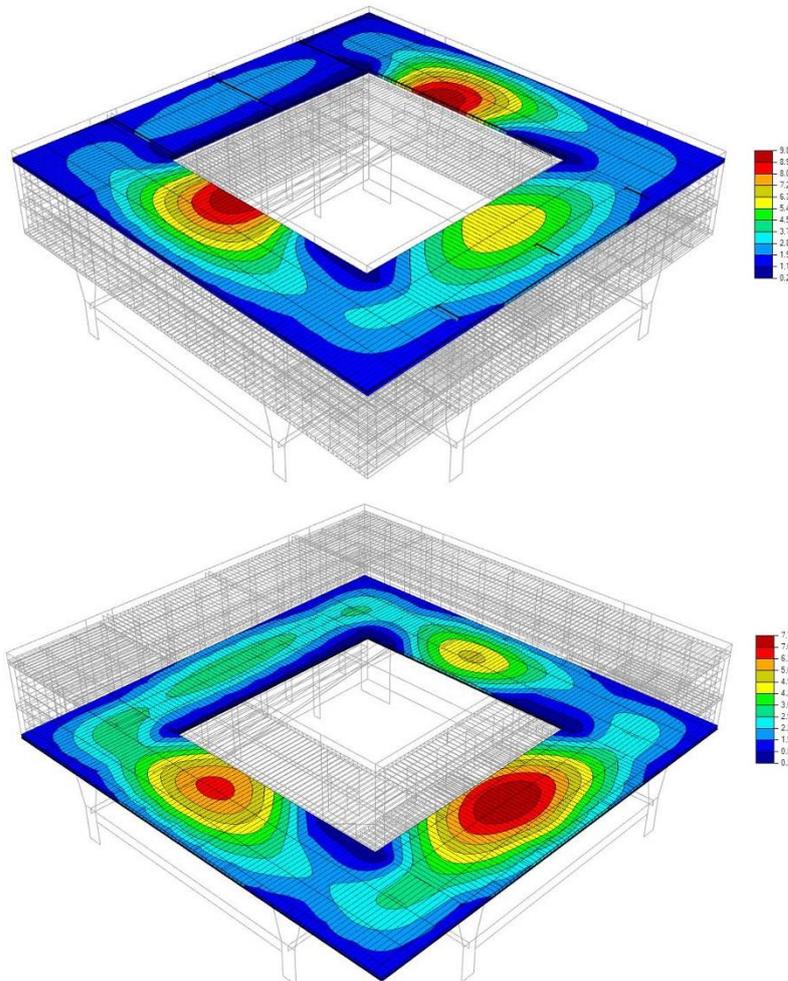
Figura 7. Deformaciones globales iniciales (mm) de las losas de la cubierta y del primer piso, para Estados límite de Servicio en combinación característica de resultados.

Las máximas deformaciones en las losas nervadas de la cubierta ocurren en los sectores este y oeste al ser arrastradas por la deformación de las vigas de las fachadas al patio. La deformación máxima alcanza 9,8 mm en las losas del sector oeste y 9,7 mm en las del sector este.

En la losa de cubierta del sector norte la deformación máxima ocurre en la zona central, aunque más próxima a la fachada interior que a la exterior debido a la diferencia de rigideces de las vigas que la sustentan. El máximo valor es de 6,2 mm, correspondiente a una flecha de unos 5,7 mm. En el sector sur, por el contrario, la máxima deformación ocurre en la zona central, pero ligeramente desplazada hacia la fachada exterior, ya que en la interior descarga sobre el muro que sirve de soporte del mural, que, prácticamente, no se flexa. La deformación máxima en esta losa alcanza 2,5 mm, correspondiente a una flecha de unos 2,1 mm.

En la losa nervada del entrepiso, en el sector norte, la deformación máxima ocurre en la zona central, aunque desplazada hacia la fachada interior tal como ocurre en la cubierta. El máximo valor es de 6,2 mm, correspondiente a una flecha de 5,8 mm.

En las losas nervadas del primer nivel las máximas deformaciones ocurren en las zonas centrales, desplazadas hacia las fachadas interiores en los sectores norte, este y oeste y hacia la exterior en el sector sur. Los valores máximos son de 7,7 mm en el sector norte, 6,9 mm en el sector oeste, 5,1 mm en el sector este y 3,2 mm en el sector sur y los de flechas de 7,5 mm, 6,7 mm, 4,9 mm y 2,8 mm, respectivamente (figura 7).

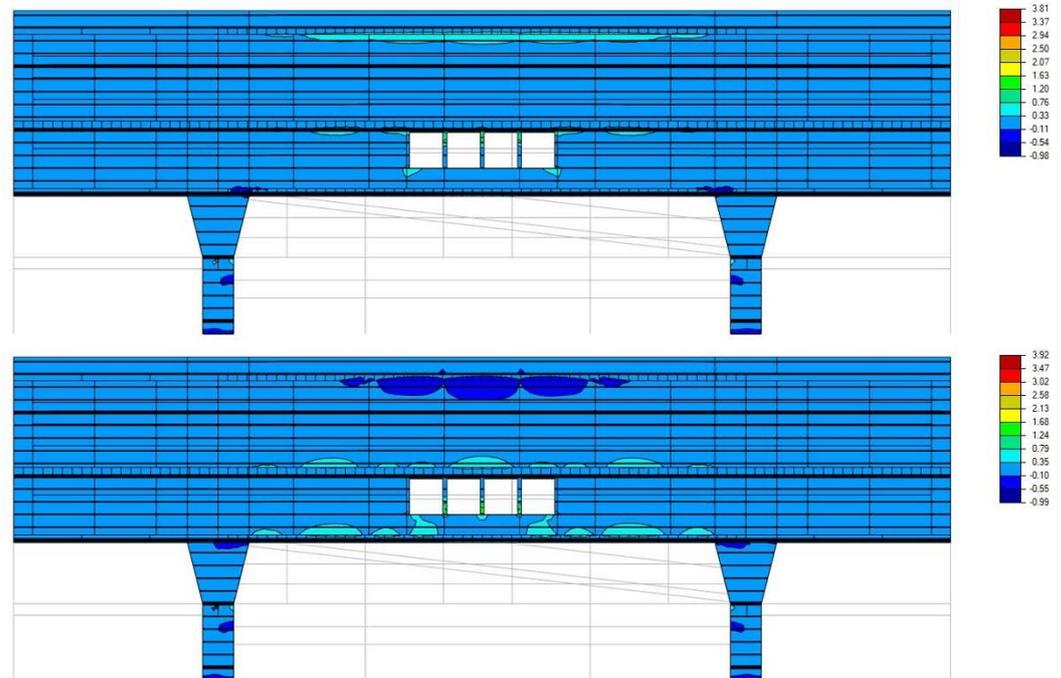
Figura 8. Diagramas de tensiones normales (KN/cm<sup>2</sup>) en la dirección del eje principal donde se producen los valores máximos, en ambas caras de la fachada norte, para estados límite últimos en situaciones permanentes y transitorias.

La máxima tensión de compresión en los pilares de las fachadas es de  $0,99 \text{ KN/cm}^2$ . Se registra en el tramo inferior de un pilar del sector norte que va desde la cimentación hasta el nivel de planta baja.

En la fachada norte, en la zona superior central del tramo entre pilares, se observa una tensión de  $0,57 \text{ KN/cm}^2$  que se produce por debajo de la descarga de la losa nervada de la cubierta (ver figura 8).

En las fachadas sin perforaciones, por otra parte, la máxima tensión normal de compresión alcanza los  $0,17 \text{ KN/cm}^2$  en la zona de apoyo sobre los pilares del tramo central, en tanto que por debajo de la descarga de la losa nervada de la cubierta se observan valores de hasta  $0,29 \text{ KN/cm}^2$ .

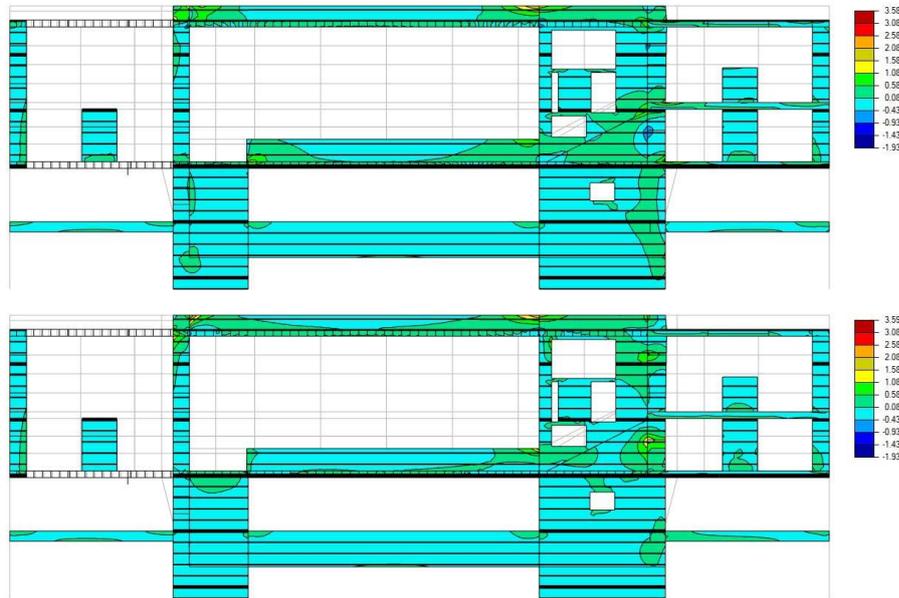
Figura 9. Diagramas de tensões normais (KN/cm<sup>2</sup>) na direção do eixo principal onde se produzem os valores máximos, em ambas caras de la fachada interior del ala oeste, para estados límite últimos en situaciones permanentes y transitorias.

En el pilar calado de la fachada al patio del sector oeste ocurren tensiones de hasta 0,45 KN/cm<sup>2</sup>. En la misma fachada, en la zona de apoyo de la viga que soporta la losa de la cubierta, se observan tensiones de compresión de hasta 0,97 KN/cm<sup>2</sup>. En la zona central superior de esta viga la compresión alcanza 0,44 KN/cm<sup>2</sup>.

En la viga que soporta la losa del primer nivel en esta fachada y que oficia de baranda, por su parte, aparecen tensiones de hasta 1,03 KN/cm<sup>2</sup> en las zonas de apoyo (figura 9).

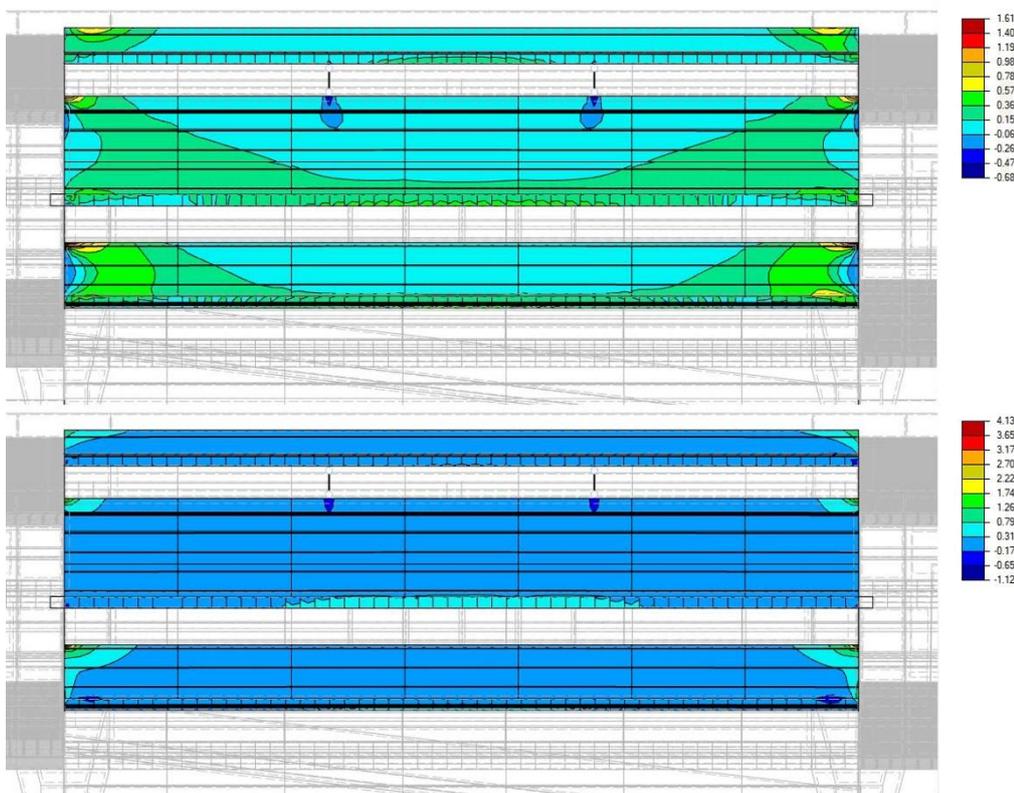
Figura 10. Diagramas de tensões normais (KN/cm<sup>2</sup>) na direção do eixo principal onde se produzem os valores máximos, em ambas caras de la fachada interior del ala norte, para estados límite últimos en situaciones permanentes y transitorias.

En las vigas que conforman la fachada al patio del sector norte, las máximas tensiones se observan en las zonas de apoyo del primer y tercer tramo de aquellas que soportan las losas de cubierta, con valores de hasta 1,12 KN/cm<sup>2</sup>. En la zona superior del segundo tramo y en los apoyos centrales, sobre los pilares de sección circular, se observan valores de 0,17 KN/cm<sup>2</sup>.

En la viga que soporta la descarga del entepiso, hacia los apoyos, se observan valores de 1,07 KN/cm<sup>2</sup>. En la zona central superior, por otra parte, las tensiones son de 0,16 KN/cm<sup>2</sup> y, bajo las descargas de los pilares de sección circular, de 0,81 KN/cm<sup>2</sup>.

En la viga que soporta la losa del primer nivel, por último, se observan, próximas a las zonas de los apoyos, tensiones de 0,65 KN/cm<sup>2</sup> (figura 10).

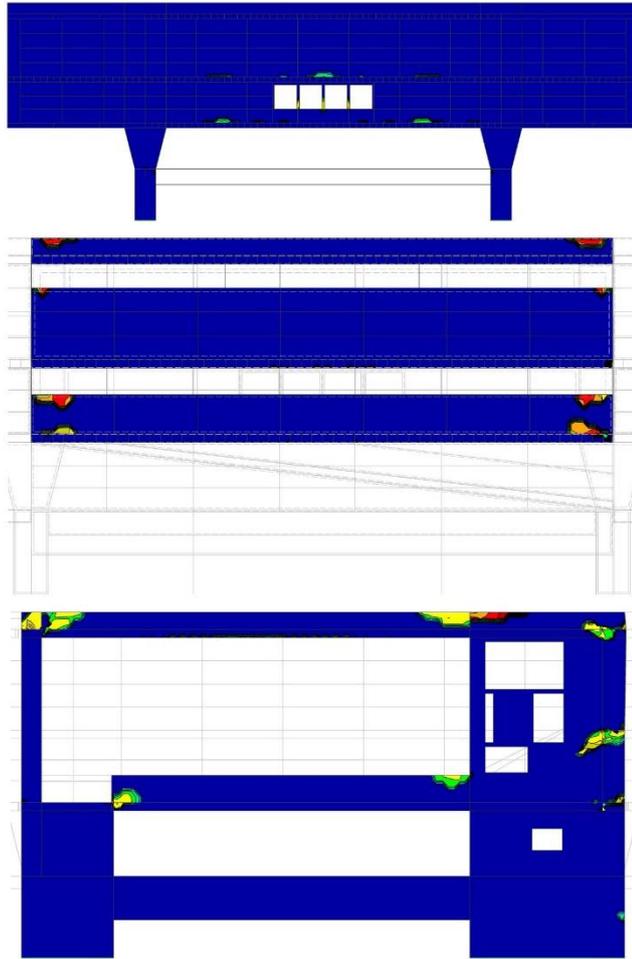
Figura 11. Diagramas de anchos de fisuración (mm) para combinaciones pésimas: A- de la fachada norte. B- de la fachada al patio del sector norte. B- de la fachada al patio del sector oeste.

En la cara exterior de la fachada norte aparecen fisuras de hasta 0,28 mm de ancho en la parte superior de los parantes verticales entre ventanas y de 0,19 mm de ancho bajo el apoyo de la cubierta, en el tramo central.

En la cara interior de dicha fachada se detectan fisuras de hasta 0,29 mm de ancho en la parte inferior de los parantes verticales entre ventanas, zonas con fisuras de hasta 0,22 mm sobre el apoyo de la losa del primer piso, en el tramo central, y zonas con fisuras de hasta 0,18 mm sobre el apoyo del entrepiso, por encima del parante central entre ventanas (figura 11A).

La viga de cubierta de la fachada al patio en el sector norte acusa anchos de fisuras de hasta 0,30 mm en las zonas superiores próximas a sus apoyos.

El mismo valor máximo se observa en la viga que soporta el entrepiso, también en las zonas superiores próximas a los apoyos.

En la viga que soporta la losa del primer piso, por último, también aparecen fisuras en las zonas superiores de hasta 0,27 mm. Se observan, además, fisuras de hasta 0,24 mm en las zonas inferiores de las caras exteriores, en las proximidades de los apoyos (figura 11B).

La viga de la fachada al patio que soporta la cubierta en el sector oeste presenta fisuras de hasta 0,32 mm en la zona superior próxima a los apoyos y de hasta 0,10 mm en la zona inferior, en el tramo.

En la viga baranda de esta misma fachada, aquella que soporta la losa del primer piso, se distinguen fisuras de hasta 0,30 mm tanto en la zona superior próxima al apoyo sobre el pilar calado como en la zona inferior próxima al apoyo sobre el pilar que recibe la *gradonata*.

En el pilar calado, por otra parte, los mayores anchos de fisura se observan en la zona de descarga de la viga del nivel de la cubierta, alcanzando los 0,48 mm. En el tramo macizo próximo al sector norte, además, se detectan tres zonas localizadas con fisuras de hasta 0,31 mm (figura 11C).

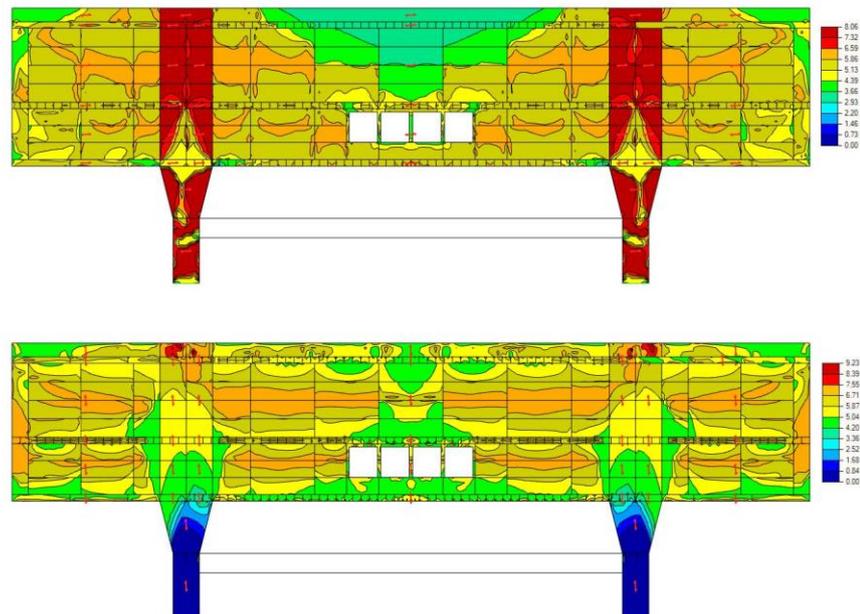
Figura 15. Armadura mínima necesaria ( $\text{cm}^2/\text{m}$ ) en las direcciones de los ejes principales 1 y 2 en la fachada norte.

Por otra parte, la armadura horizontal necesaria en cada cara de la fachada norte alcanza los  $8,06 \text{ cm}^2/\text{m}$  en la zona de los pilares, los  $6,59 \text{ cm}^2/\text{m}$  en la zona de los tramos de los extremos y la parte inferior del tramo central y los  $4,39 \text{ cm}^2/\text{m}$  en la parte superior del tramo central. La armadura necesaria vertical alcanza los  $7,55 \text{ cm}^2/\text{m}$  en la zona de los pilares, los  $5,60 \text{ cm}^2/\text{m}$  en las zonas superior e inferior de los tramos de vigas y los  $7,55 \text{ cm}^2/\text{m}$  en la zona central de dichos tramos de vigas (figura 15).
