# Reservatório d'Água de Olinda

Grupo de Arquitetura e Urbanismo (GRAU)

## FICHA TÉCNICA

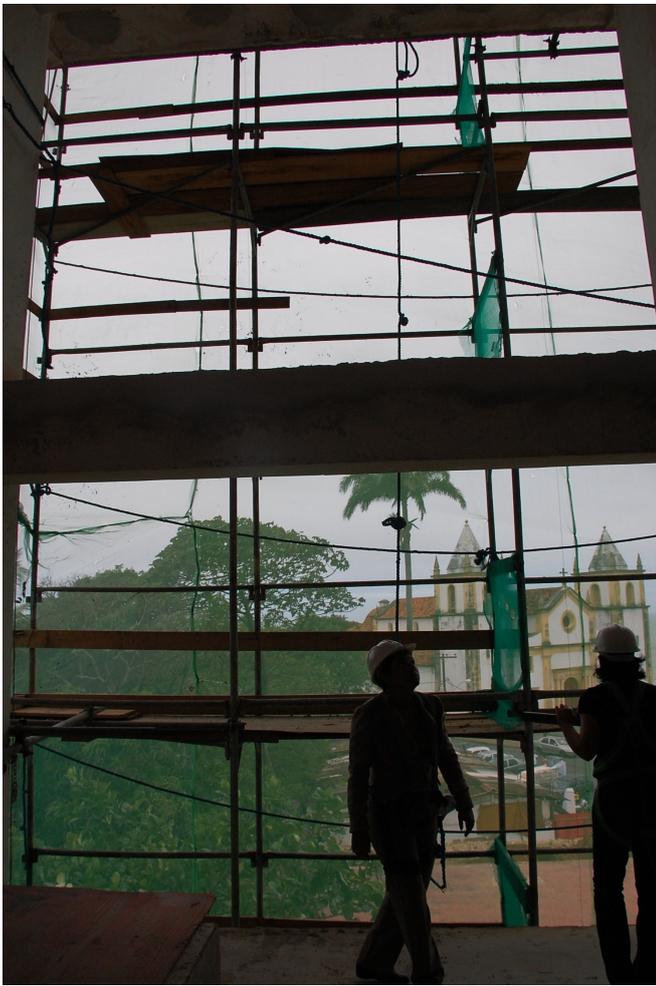
Reservatório d'Água de Olinda, obras, 2010/2012  
Foto: Ronaldo L'Amour

A obra iniciou-se com as remoções previstas em projeto dos elementos inadequados. Todos os panos de combogó foram removidos, pois a ferragem existente entre a argamassa de assentamento dos elementos estava oxidada e irrecuperável. Os cobogós danificados foram feitos moldes para reprodução e substituição.

As ferragens expostas das estruturas de lajes, colunas e vigas receberam tratamento, enxertos e novos recobrimentos. Em seguida executou-se a recomposição dos trechos em reboco e a restauração dos guarda-corpos em ferro. Por fim a pintura de acabamento.

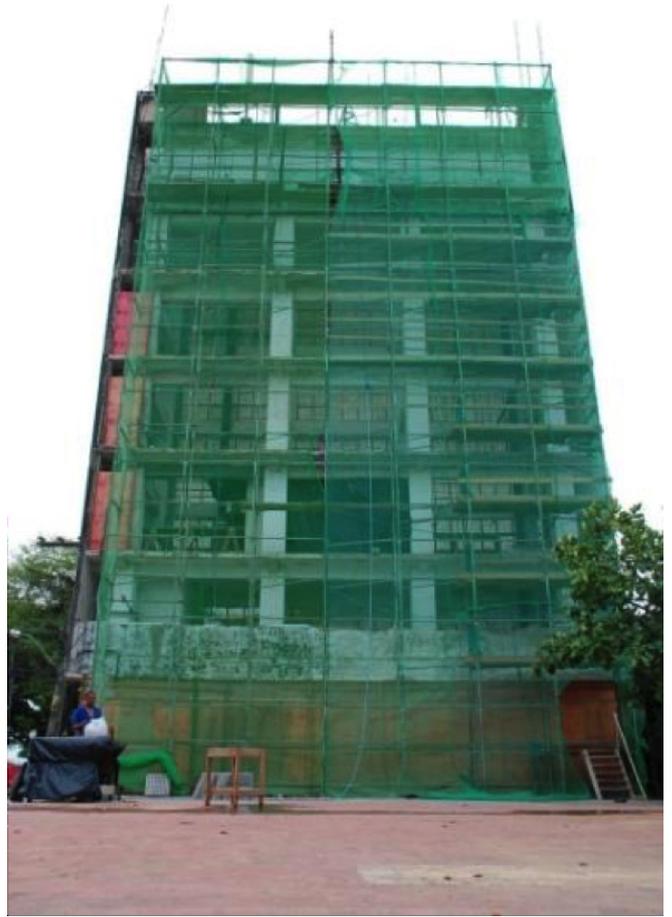
Reservatório d'Água de Olinda, obras, 2010/2012  
Foto: Ronaldo L'Amour

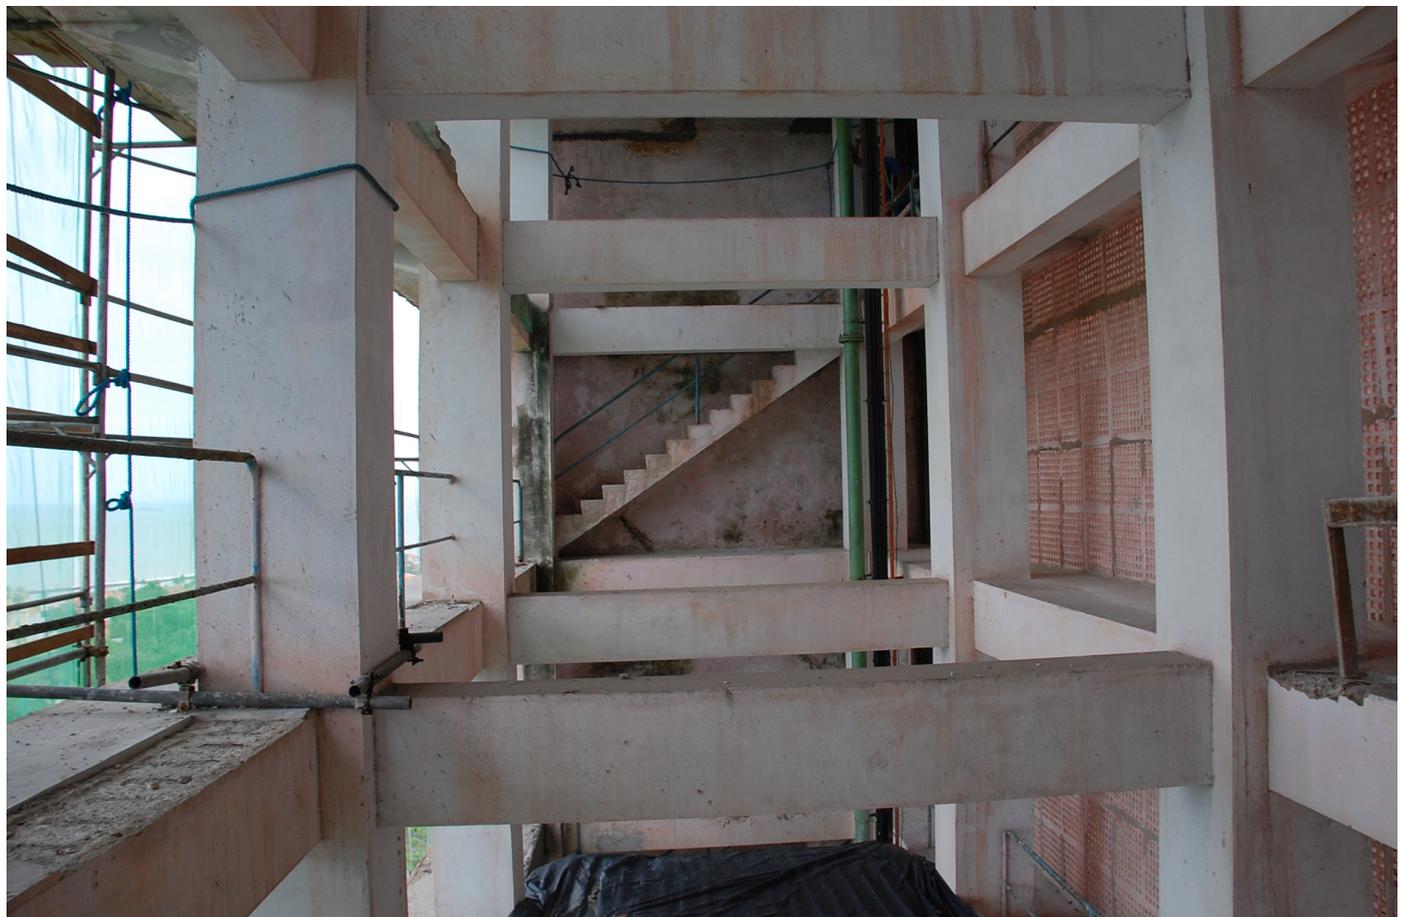
Reservatório d'Água de Olinda, obras, 2010/2012  
Foto: Ronaldo L'Amour
