Edifício Luciano Costa: Eclético e moderno

AMORIM, Luiz; PASSOS, Jorge. Edifício Luciano Costa: Eclético e moderno. Revista Docomomo Brasil, Rio de Janeiro, n. 3, p. 84-109, dez. 2019

Luciano Costa building: eclectic and modern

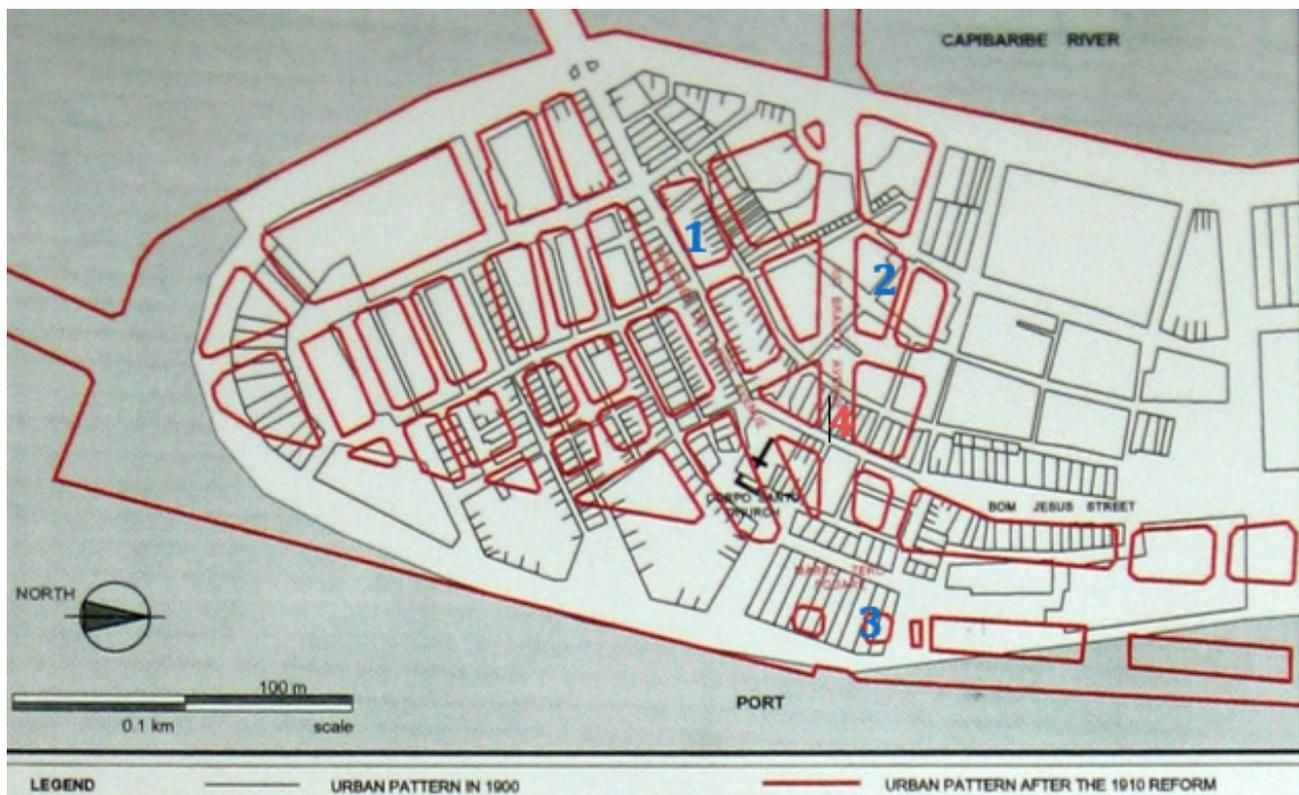
Figura 1 | Sobreposição do Mapa do Novo Plano Urbanístico para o Bairro do Recife (em vermelho) sobre o mapa de Douglas Fox de 1906 (JORGE PASSOS - ARQUITETURA E RESTAURO, 2009: p. 13). Legenda: 1. Avenida Marquês de Olinda; 2. Avenida Rio Branco; 3. Praça Barão do Rio Branco; 4. Banco do Recife, depois Edifício Luciano Costa

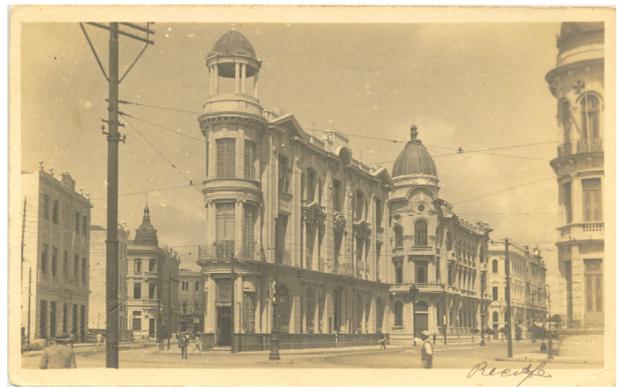
Figura 2 | O Recife Novo visto da Praça Rio Branco. O Banco do Recife é o segundo à direita
Fonte: CEHIBRA/Fundação Joaquim Nabuco-MEC

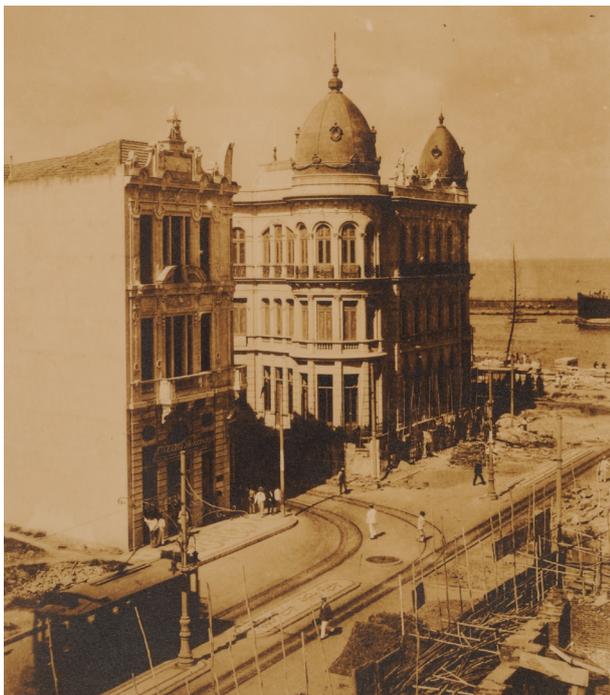
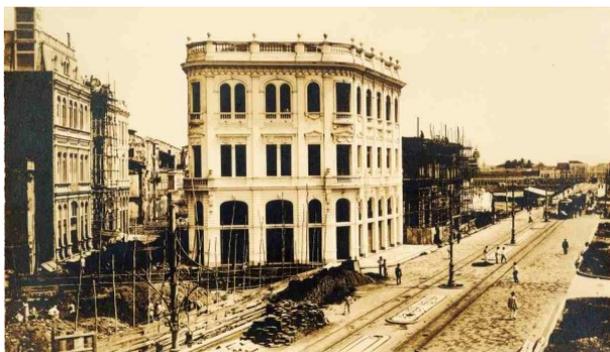
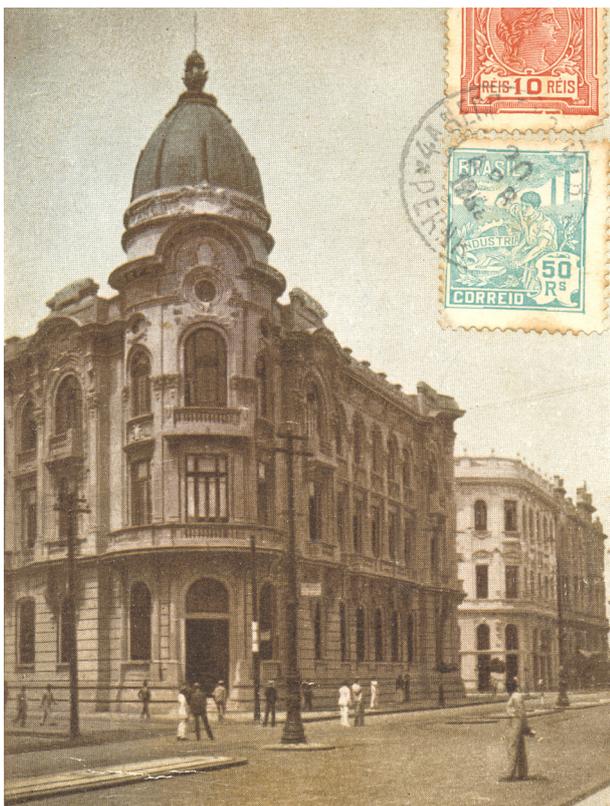
Figura 3 | Edifício Sede do Banco do Recife: construção e conclusão. 3a: Avenida Central (Rio Branco). No canto inferior à direita, as fundações do edifício do Banco do Recife. Data não identificada; 3b: Abertura da Avenida Central (atual Rio Branco). Notar construção das fundações do edifício, à esquerda. 26/12/1912; 3c: Banco do Recife. Data não identificada. Fonte: CEHIBRA/Fundação Joaquim Nabuco-MEC

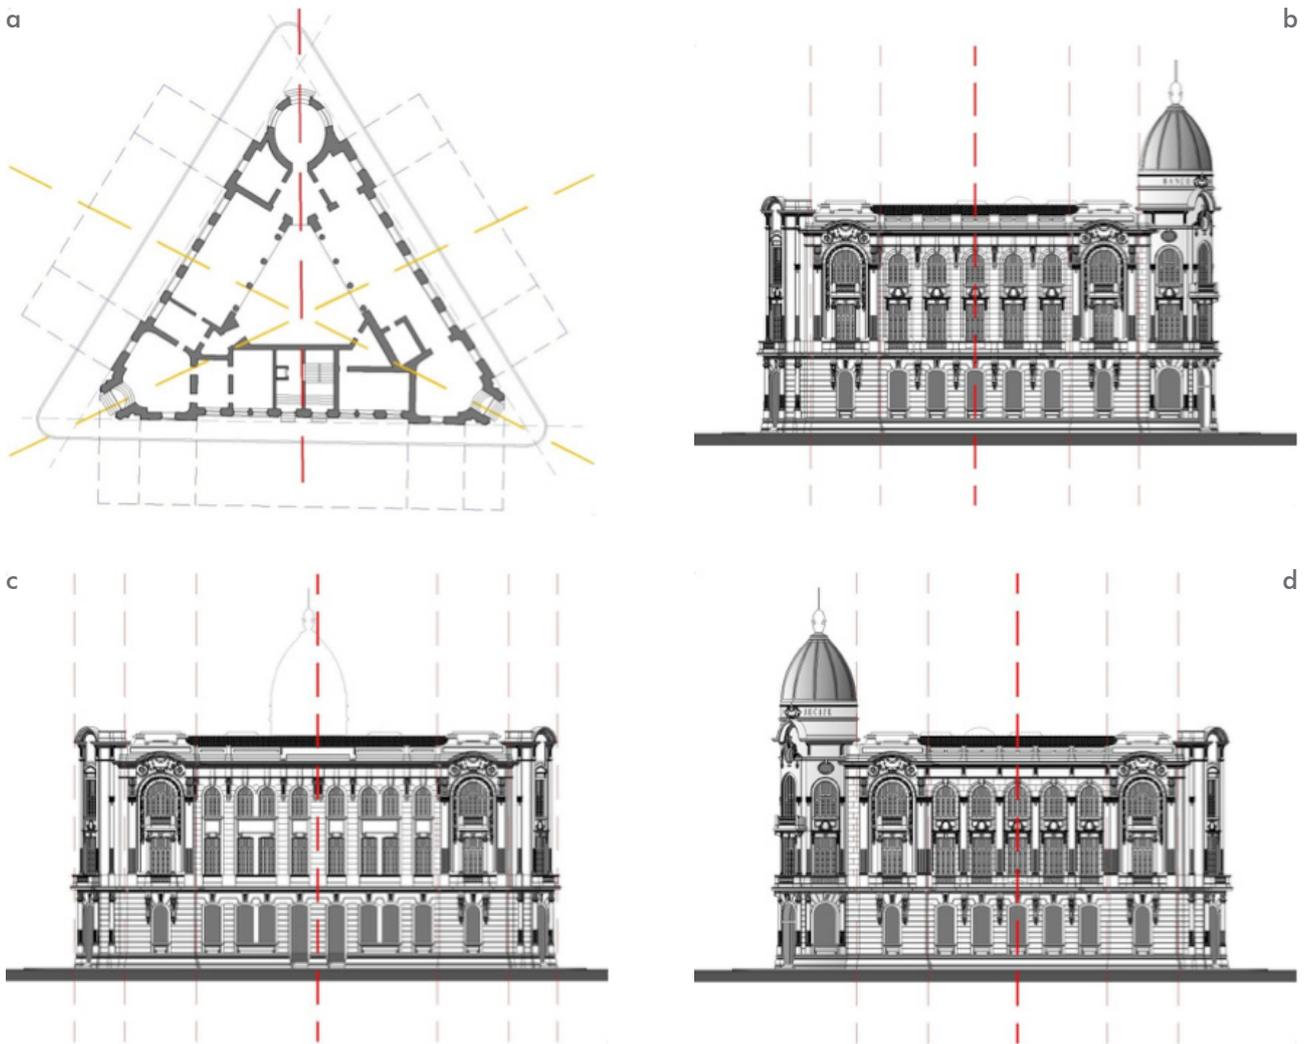
Figura 4 | Planta-baixa do pavimento térreo e fachadas do Banco do Recife. 4a: Planta Baixa do Pavimento Térreo; 4b: Fachada da Rua do Bom Jesus; 4c: Fachada da Rua Dona Maria César; 4d: Fachada da Avenida Rio Branco
Fonte: JORGE PASSOS - ARQUITETURA E RESTAURO, 2009, p. 25-27

Sua composição era regida, tanto planimétrica, quanto volumetricamente, pelos princípios da simetria, da ordenação do plano às fachadas, em todas as suas partes constituintes. Seu eixo de simetria (linha vermelha na Figura 4a) é definido pelo prolongamento do maior eixo da elipse que dá forma à base do torreão, eleito como elemento principal de toda a composição, até o centro da fachada da Rua Dona Maria César. É a partir deste eixo principal e dos eixos secundários que ordenam as demais fachadas (linhas amarelas na Figura 4a), que toda a edificação é concebida.

A edificação possuía três pavimentos, como definido pelo Novo Plano de Melhoramentos do Porto (LUBAMBO, 1991). O pavimento térreo tinha pé-direito de 7,30 metros, o primeiro, 5,15 metros e o terceiro, 4,80 metros, como apontado no projeto de reforma submetido para aprovação nos órgãos municipais por Delfim Amorim.

Do ponto de vista compositivo, a fachada da Rua Dona Maria César era dividida em duas partes compostas por quatro fenestrações de mesma dimensão, cada, tendo ao centro janelas geminadas separadas por pinázios. Arrematam a composição dois volumes de base pentagonal irregular (lados de diferentes dimensões) já referidos, cujas aberturas tornam-se progressivamente maiores, característica de toda a edificação, sendo os pavimentos superiores guarnecidos por balcões. A última delas é encerrada por arco pleno.

As demais fachadas (Avenida Rio Branco e Rua do Bom Jesus) são simétricas, salvo pela presença de ornatos e frisos distintos. O plano central é formado por cinco vãos dotados de balcões. Os volumes que emolduram o plano central das fachadas são arrematados por balcões com balaustradas nos pavimentos superiores, cornija curva sobre medalhão encimada por platibanda mais alta e com detalhes mais geometrizados, como aqueles que encerram a fachada da Rua Dona Maria César. Deve-se notar que as fenestrações destas duas fachadas são maiores e dotadas de maior profusão de adornos e balcões, denotando, por riqueza compositiva, uma lógica hierárquica entre as fachadas.

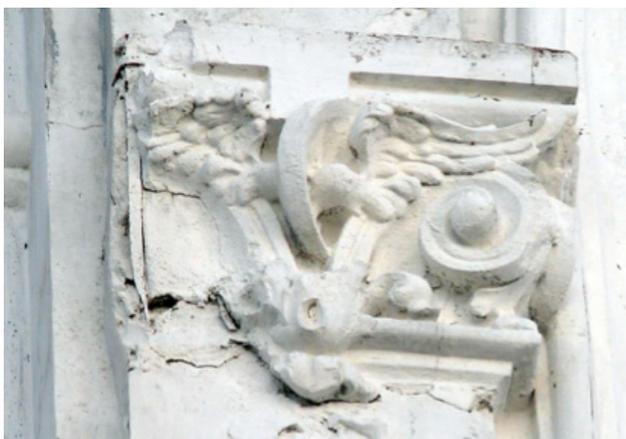
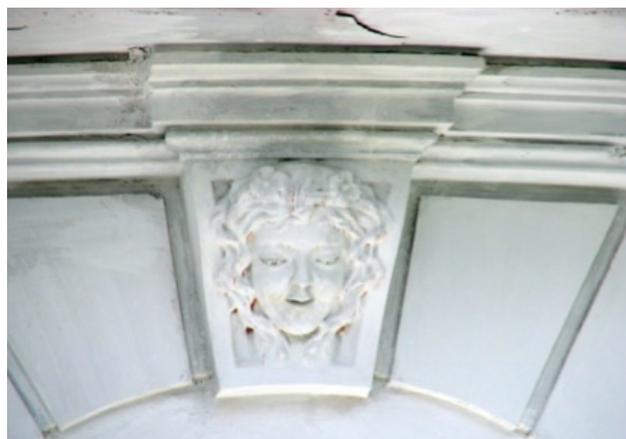
Figura 5 | Adornos do Banco do Recife. 5a: Único capitel que restou, identificado na fachada da Avenida Rio Branco; 5b: Rosto feminino, provavelmente Bona Dea, mãe de Mercúrio, Deusa da fertilidade e da terra, que adorna o fecho do arco da porta principal, no torreão
Fonte: JORGE PASSOS - ARQUITETURA E RESTAURO, 2009, p. 31 e p. 34

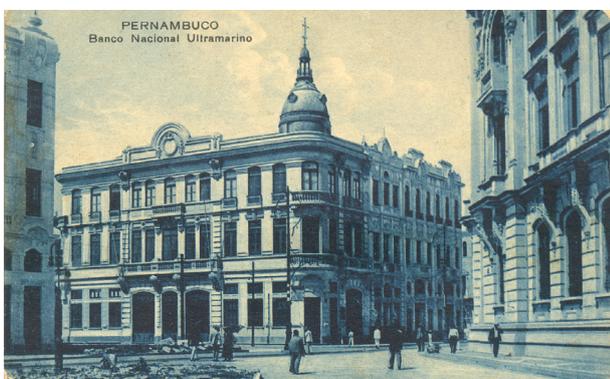
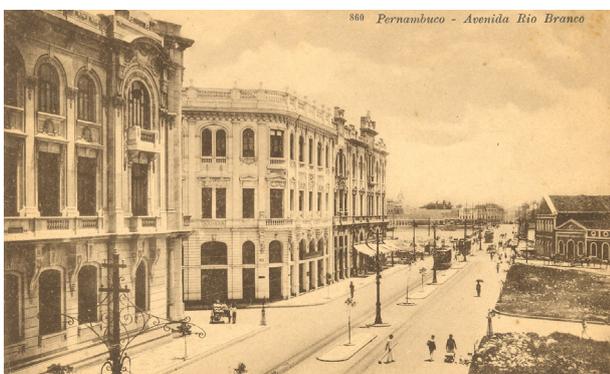
Figura 6 | Banco do Recife. 6a: Rua do Bom Jesus, em direção à Avenida Marquês de Olinda. No centro, Banco Nacional Ultramarino (Atual Folha de Pernambuco). À direita, Banco do Recife. Data não identificada; 6b: Avenida Central (Rio Branco)
Fonte: CEHIBRA/Fundação Joaquim Nabuco - MEC

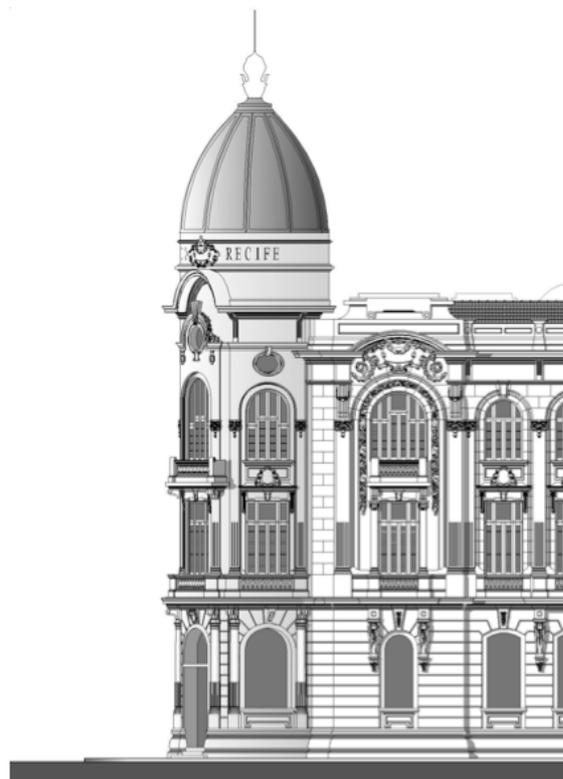
Figura 7 | Torreão e trecho da fachada da Avenida Rio Branco
Fonte: JORGE PASSOS - ARQUITETURA E RESTAURO, 2009: p 33

Como descrito, a edificação torna-se verticalmente mais delicada e esta característica se desenvolve com maior refino no torreão. De fato, o volume é tratado com certa destreza, em harmonia com as demais partes da edificação, como na continuidade da bossagem e mísulas robustas observadas no pavimento térreo, sem com isso reduzir sua maior relevância na composição. Esta distinção é conferida pela introdução de colunas no pavimento térreo e pela maior presença de balcões com balaústres e vergas retas no primeiro pavimento e menor número de balcões e vergas em arco pleno no segundo. A ordem colossal observada nas pilastras confere unidade aos pavimentos superiores e acentua a verticalidade pretendida. O torreão ascende para além dos limites da cornija que encerra a composição das demais fachadas, com o propósito de

acentuar a progressão vertical pretendida. Distingue-se, também, pelos únicos óculos presentes na edificação, que encerram a série de aberturas dos pavimentos inferiores. O óculo central é circular, adornado com motivos florais, enquanto que os laterais são elípticos.

Com a interrupção da referida cornija introduz-se cornijamento próprio, arqueado em harmonia com óculo central, base do tambor cilíndrico da cúpula onde inscreve-se a denominação da edificação - Banco do Recife, acompanhado de medalhão.

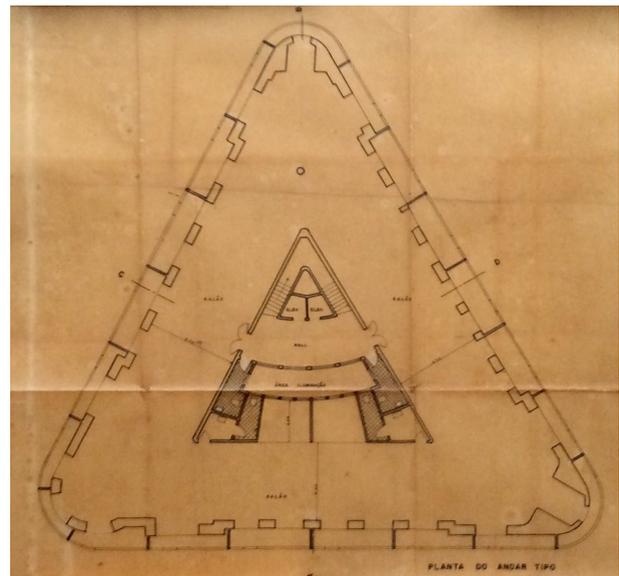
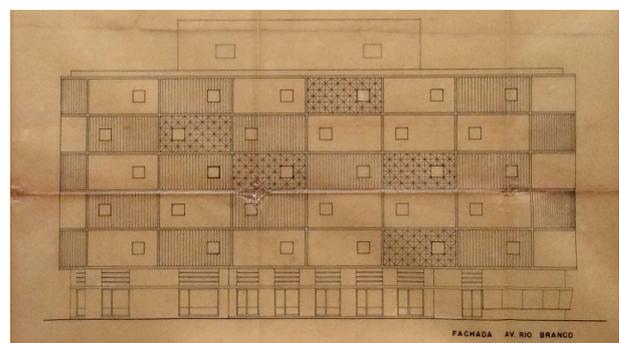
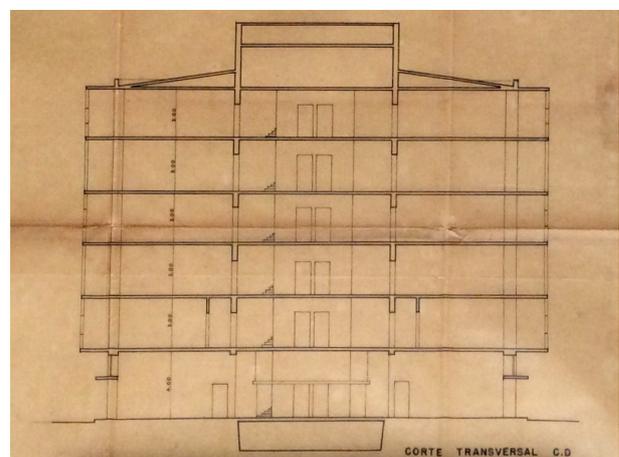
Figura 8 | Estudo Preliminar. 8a: Planta-baixa do pavimento tipo; 8b: Fachada da Avenida Rio Branco; 8c: Corte longitudinal AB
Fonte: Acervo Delfim Amorim

A altura útil da edificação, medida da soleira à base da cobertura, é dividida em cinco pisos, sendo o térreo com 4,00m de pé-direito e os demais, com 3,00m. O piso térreo seria destinado a lojas comerciais, todas dotadas de vitrines em ferro e vidro. As aberturas pré-existentes são transformadas em portas de ferro e vidro para o acesso às lojas, salvo as das esquinas da Rua Dona Maria César com a Rua do Bom Jesus e a Avenida Rio Branco, envolvidas por grande vitrine. A bossagem, cercaduras e demais elementos vinculados ao léxico historicista desapa-

Os pisos superiores formariam salões únicos, podendo ser acessados por duas portas, sugerindo sua divisão em, no mínimo dois conjuntos comerciais. Seriam circundados por balcões contínuos projetados sobre a calçada, a ser construída em concreto armado, e protegida por retícula preenchida por elementos vazados e brise-soleils, supostamente

Como pode ser observado (Figura 8), os vãos da malha não são totalmente preenchidos nas fachadas que compõe o Estudo Preliminar, uma prática de simplificação do registro gráfico de ideias que o arquiteto adotava em alguns estudos e mesmo projetos desde o início da sua atividade profissional, em Portugal. É evidente, porém, que imaginava a utilização de elementos vazados e *brise-soleils* verticais, como uma variação sobre o tema da emblemática fachada do conjunto de edifícios habitacionais do Parque Guinle (1948 - 1954), projetado pelo arquiteto Lúcio Costa (MINDLIN, 1999 [1956]; BRUAND, 1981; COSTA, 1995). Neste, uma malha reticulada é preenchida por tipos de elementos vazados e *brise-soleils* verticais, de acordo com os ambientes por eles protegidos. Aberturas quadradas menores são inseridas no centro dos planos de elementos vazados e outras maiores, são inseridas no quadrante superior das superfícies de *brise-soleils*.

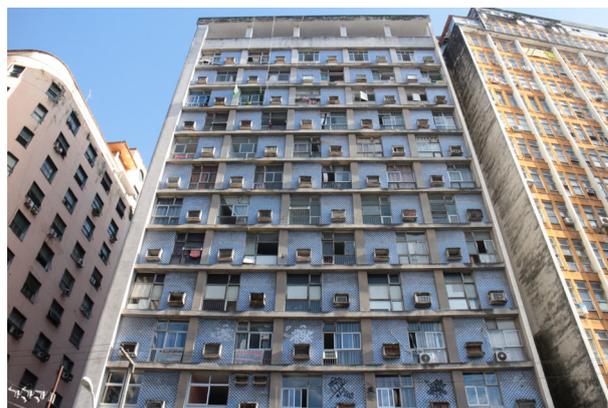
Figura 9 | Edifício Santa Rita
Foto: Luiz Amorim

Como em um exercício gestaltiano,¹¹ perceber-se-iam linhas contínuas de materiais alternados que, quando vistos na totalidade revelariam o descrito envolvimento de superfícies gerados por malhas de linhas diagonais de materiais de mesma natureza (Figura 9). Deve-se destacar que, apesar da incompletude da representação das fachadas, na perspectiva há um único vão preenchido por elemento vazado distinto dos demais, levando a crer que tinha a intenção de torna-las mais ricas e dinâmicas, como, de fato, o fará no Projeto Arquitetônico.

As fenestrações são inseridas segundo alternância das suas posições em cada faixa horizontal, seja na metade esquerda ou direita. Desta forma, as aberturas nunca coincidem na mesma posição quando observadas por faixa vertical, adicionando outra alternância rítmica à já dinâmica composição, harmonizada pela retícula que enquadra todos os planos de fechamento. Este mesmo dinamismo, digamos, controlado, será utilizado pelo arquiteto em outros imóveis, como o Edifício Santa Rita (1962) e o Instituto de Medicina Infantil de Pernambuco - IMIP (1962) (Figura 9).

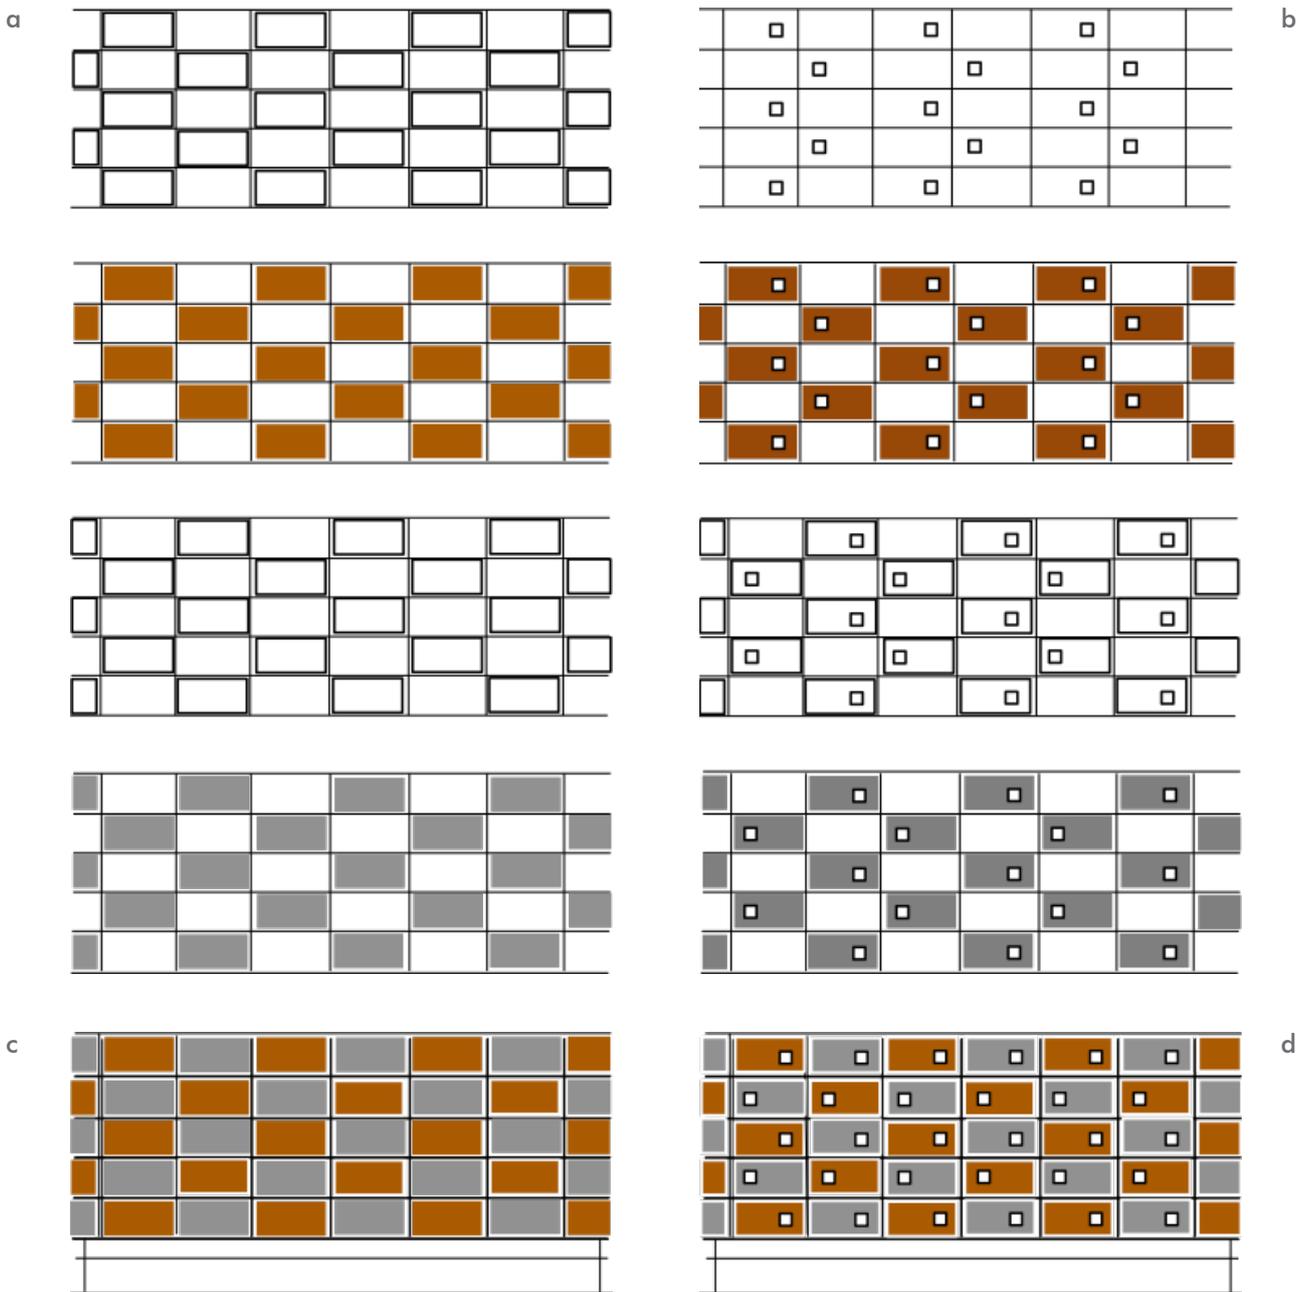
Figura 10 | Estudo Preliminar: Diagrama da composição da fachada da Avenida Rio Branco. 10a: Malha e preenchimento com elemento vazado cerâmico e brise-soleil vertical; 10b: Inserção de aberturas; 10c: Fachada sem a inserção das aberturas; 10c: Fachada com a inserção das aberturas

Os balcões contínuos protegidos pelas superfícies de elementos vazados, configurando um *quasi* muxarabi¹² moderno, associadas às superfícies envidraçadas do pavimento térreo revelam o esforço do arquiteto de suprimir quaisquer reminiscências do ecletismo, principalmente no que se refere à reversão da opacidade inerente à matéria predominante – as alvenarias adornadas, em transparência. De fato, o que a proposta procura emular é a transparência, quando não a total supressão, da matéria e a consequente continuidade entre espaços interiores e entre estes e o exterior, exercício moderno por excelência, apesar dos elementos vazados permitirem desvelar a dimensão, proporção e o ritmo das fenestrações remanescentes do Banco do Recife.

Com o mesmo objetivo, a verticalidade precedente, enfatizada pelos volumes que arrematavam suas esquinhas e pelas colunas e pilastras em ordem colossal, é substituída por uma predominância horizontal. Esta é definida pela laje contínua que arremata as vitrines, pela proporção da malha que a compõe, cujos módulos retangulares são proporcionados em duplo quadrado, como também pela continuidade das linhas de arremate superior e inferior do referido muxarabi.

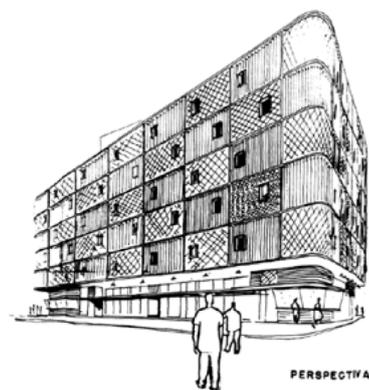
Figura 11 | Estudo Preliminar: Perspectiva
Fonte: Acervo Delfim Fernandes Amorim

A perspectiva (Figura 11) que acompanha o Estudo Preliminar deixa evidente as intenções do arquiteto, ao utilizar a mesma estratégia compositiva, porém, livre dos requisitos de maior ou menor privacidade dos apartamentos do Parque Guinle, sente-se à vontade para distribuir mais livremente os elementos de fechamento. Dispõe alternadamente elementos vazados e *brise-soleils* em cada faixa horizontal da retícula, deslocando-a nas faixas subsequentes, de modo a envolver toda e qualquer superfície da malha por fechamentos distintos daquela que a preenche.

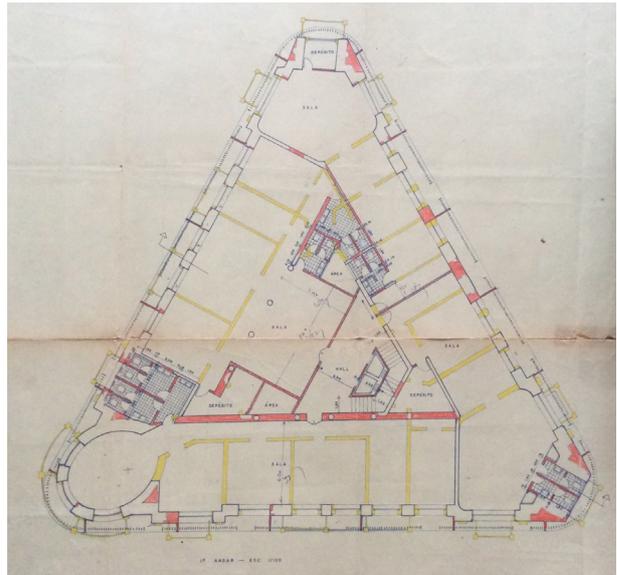
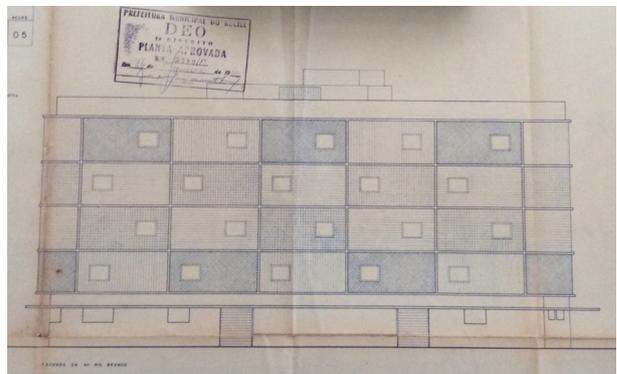
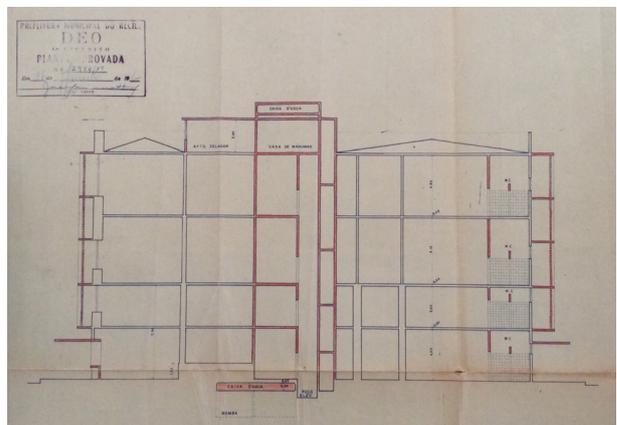
Figura 12 | Projeto de Arquitetura. 12a: Planta-baixa do primeiro pavimento; 12b: Fachada da Avenida Rio Branco; 12c: Corte
Fonte: Acervo Delfim Amorim

O programa arquitetônico é mantido, ajustando-o a quatro unidades comerciais no térreo e quatro escritórios nos três pavimentos superiores, todas com unidades sanitárias. O primeiro deles, a sobreloja, é criado pelo aproveitamento do pé-direito de 7,50m do pavimento térreo original, como no Estudo Preliminar. Os pavimentos superiores correspondem aos do Banco do Recife. O piso de serviços é mantido com algumas alterações segundo a nova configuração do sistema de circulação vertical. As paredes externas e colunas e paredes limites do pátio são aproveitadas, mas as interiores, as que expressavam a lógica da estrutura social precedente – a financeira, são demolidas para flexibilizar a ocupação dos ambientes às atividades comerciais e de serviços.

O muxarabi é mantido como solução de modernização do imóvel, porém a diferença das alturas dos pavimentos superiores, respectivamente, 3,00, 5,15 e 4,80 metros, definiria uma malha irregular. O arquiteto adota a altura do primeiro piso como padrão, adequando as alturas de verga e peitoril dos pavimentos subsequentes, denotando a existência de quatro pisos (figuras 12 e 13). O acesso ao balcão torna-se apenas possível no primeiro pavimento. Toma-se, assim, o primeiro passo para dissociar a superfície de elementos vazados da forma e do espaço constituintes da edificação.

O número de vãos que constituem a malha também é alterado, passando de seis para cinco em cada fachada, possivelmente para ajustar-se às aberturas existentes e à necessidade de ancorar os elementos de sustentação do balcão nas paredes externas. Como consequência, os vãos passam de uma proporção de 1x2 para 1x2,3. As aberturas ajustam-se ao novo dimensionamento, passando de quadrada

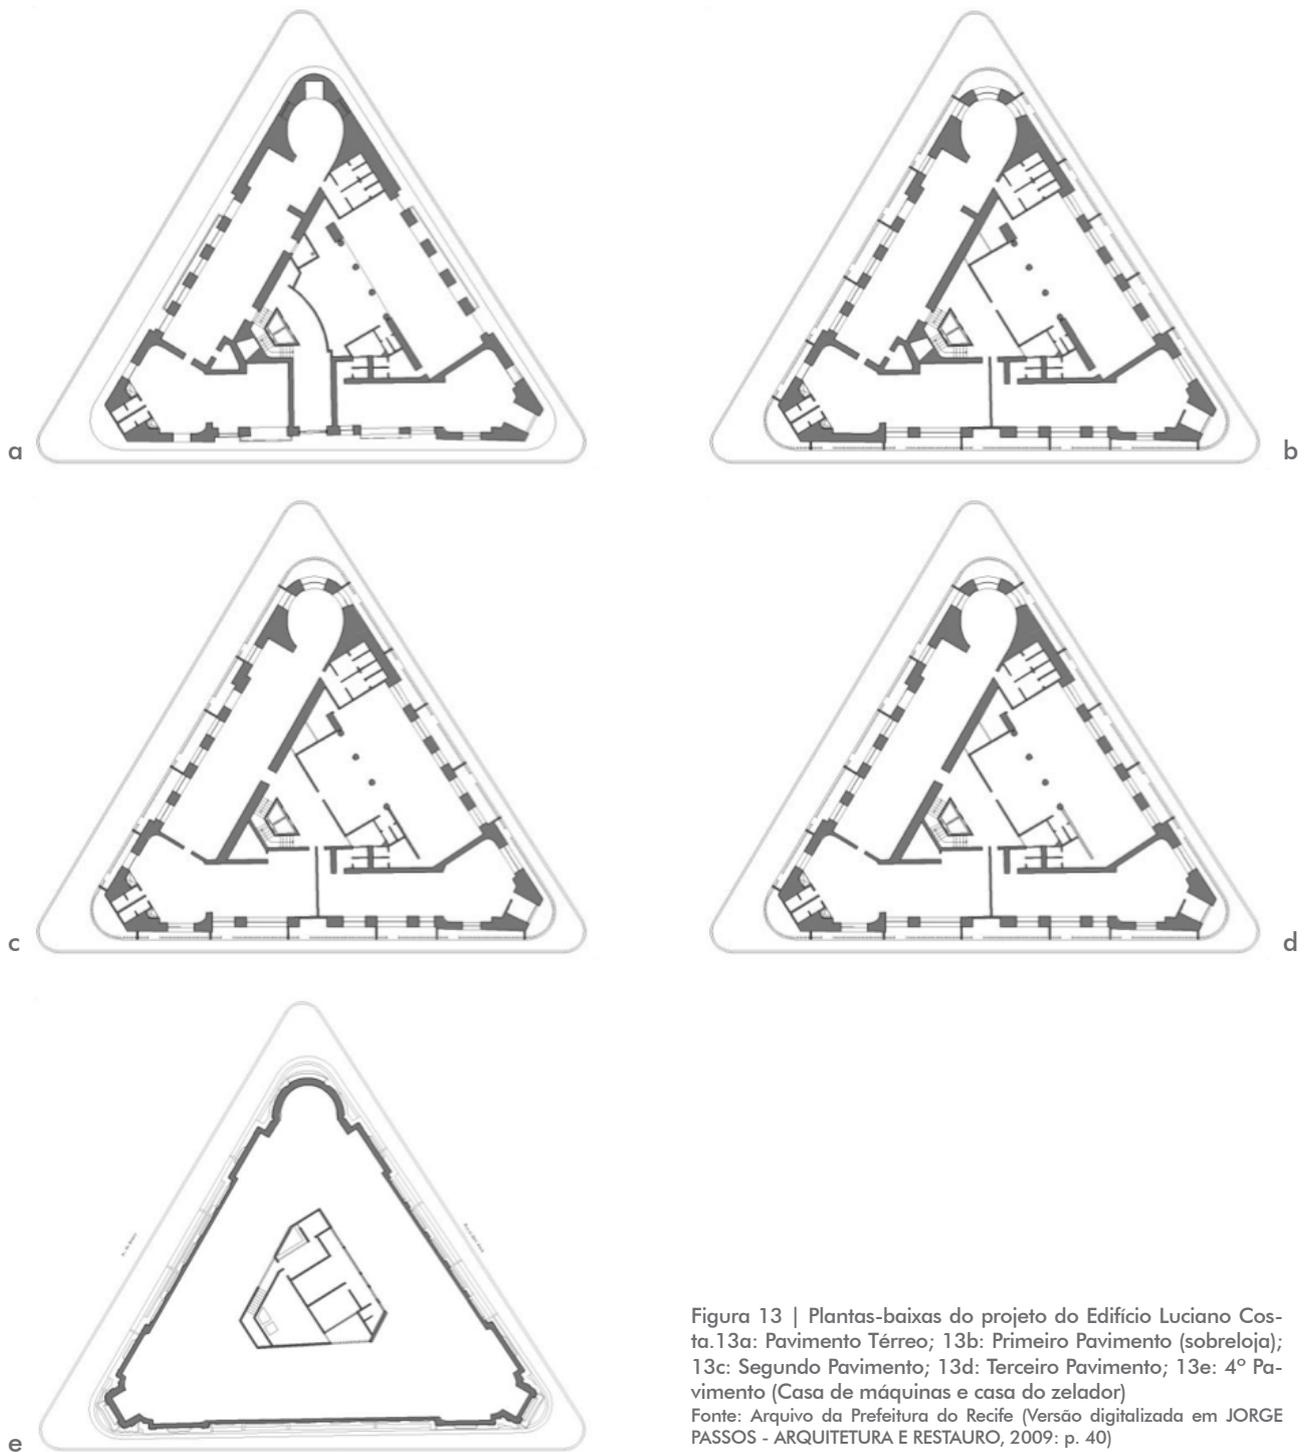
Figura 13 | Plantas-baixas do projeto do Edifício Luciano Costa. 13a: Pavimento Térreo; 13b: Primeiro Pavimento (sobrelója); 13c: Segundo Pavimento; 13d: Terceiro Pavimento; 13e: 4º Pavimento (Casa de máquinas e casa do zelador)
Fonte: Arquivo da Prefeitura do Recife (Versão digitalizada em JORGE PASSOS - ARQUITETURA E RESTAURO, 2009: p. 40)

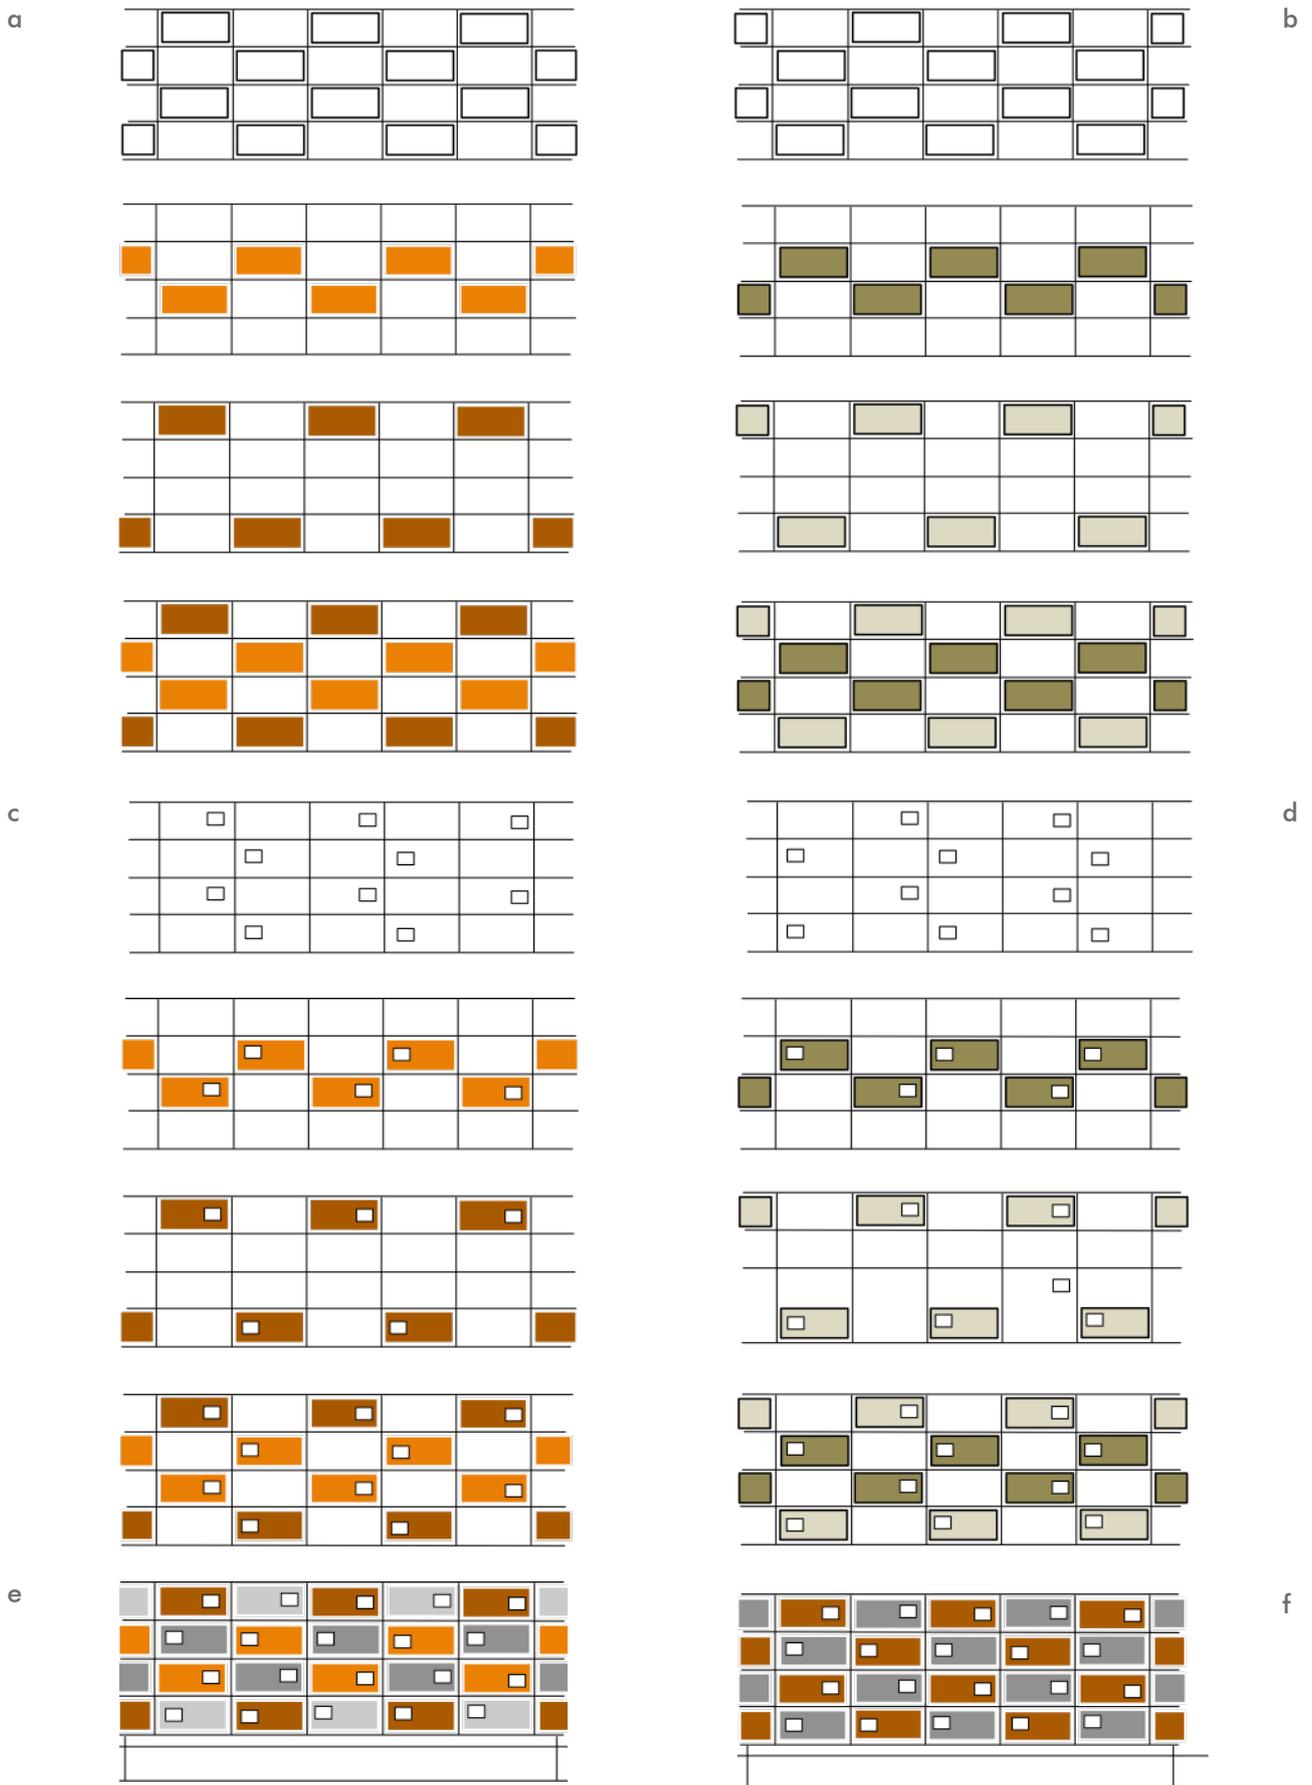
Figura 14 | Estudo Preliminar: Diagrama da composição da fachada da Avenida Rio Branco. 14a: Malha e preenchimento com dois tipos de elementos vazados cerâmicos; 14b: Malha e preenchimento com brise-soleils verticais e horizontais; 14c: Inserção de aberturas; 14d: Inserção de aberturas; 14e: Fachada com a inserção das aberturas; 14f: Fachada com a inserção das aberturas e representação dos fechamentos por tipo de material.

A superfície de elementos vazados, que no Estudo Preliminar era definida por uma malha de cinco planos sobrepostos, é reduzida a quatro, dissimulando

a existência de apenas três pisos no interior da edificação. A superfície torna-se, portanto, um dispositivo arquitetônico cujo propósito principal é o de simular a edificação idealizada no Estudo Preliminar. Para tanto, a altura da malha limitada aos três metros parece ter sido chave para imitar os pés-direitos típicos dos edifícios empresariais modernos e, conseqüentemente, afastar-se daqueles encontrados nas edificações ecléticas do Bairro do Recife.

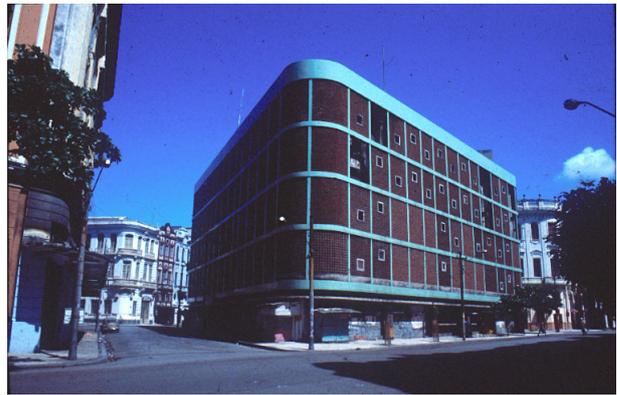
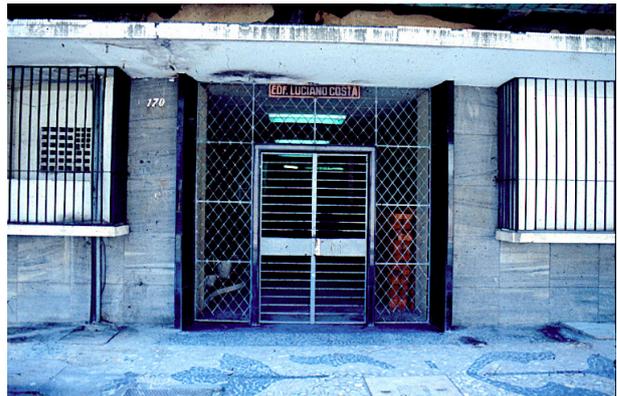
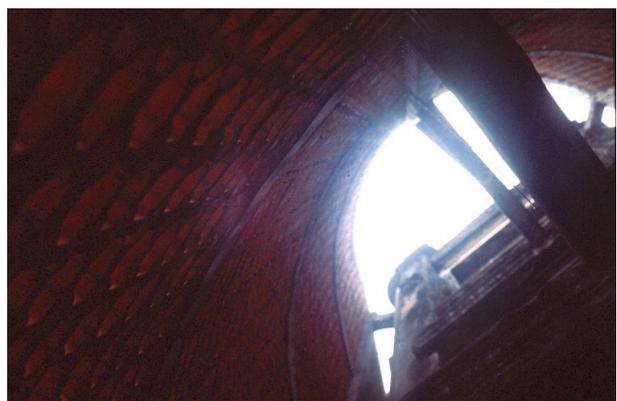
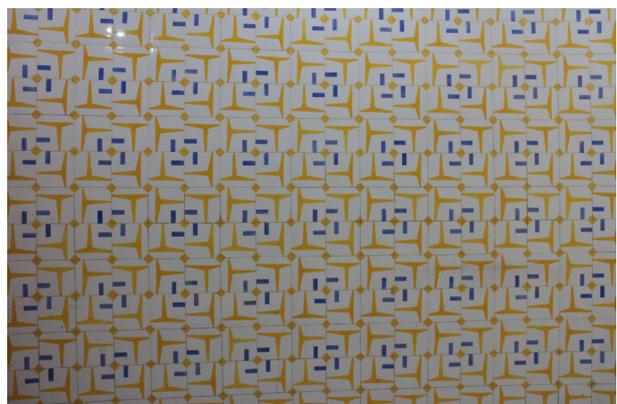
Figura 15 | Edifício Luciano Costa, 1982. 15a: Esquina Avenida Rio Branco e Rua do Bom Jesus; 15b: Acesso; 15c: Entre fachadas; 15d: Painel de azulejos

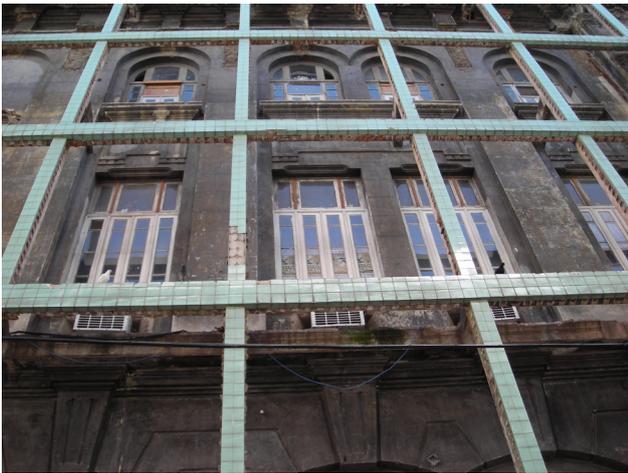
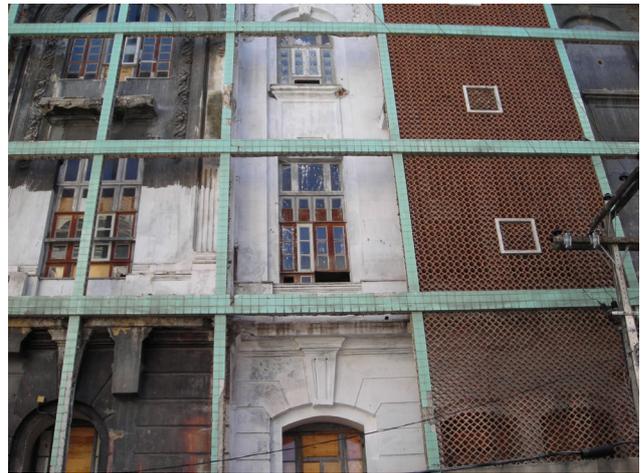
Figura 16 | Edifício Luciano Costa: Malha e janelas: detalhes da fachada da Rua Dona Maria César, em 2007
Fotos: Luiz Amorim

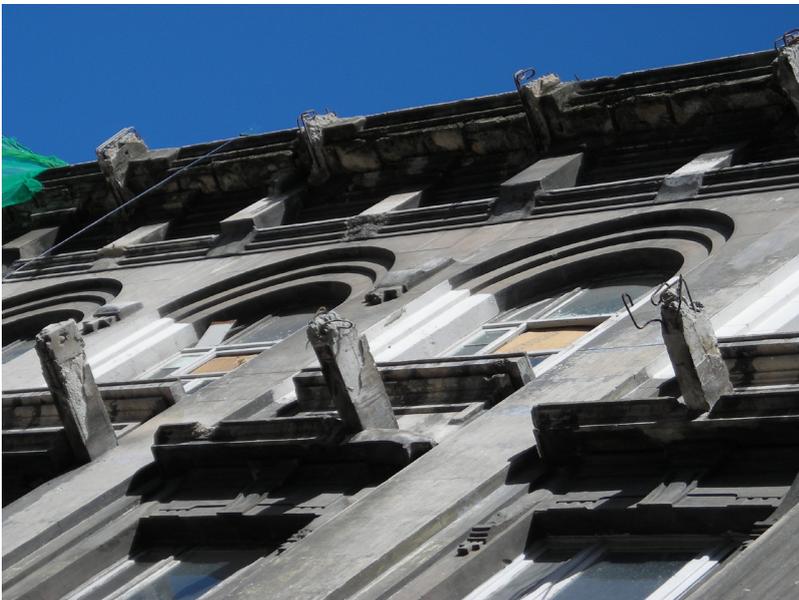
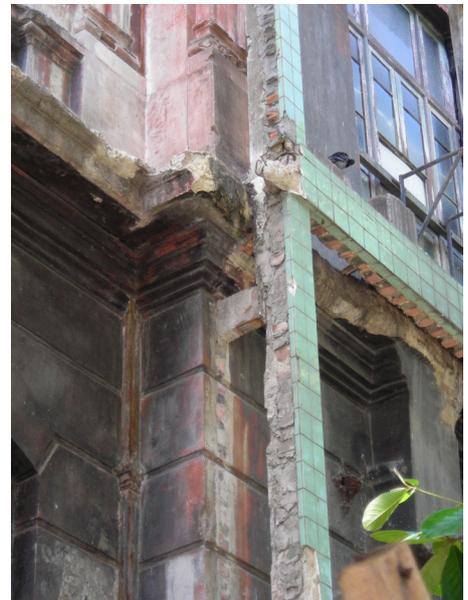
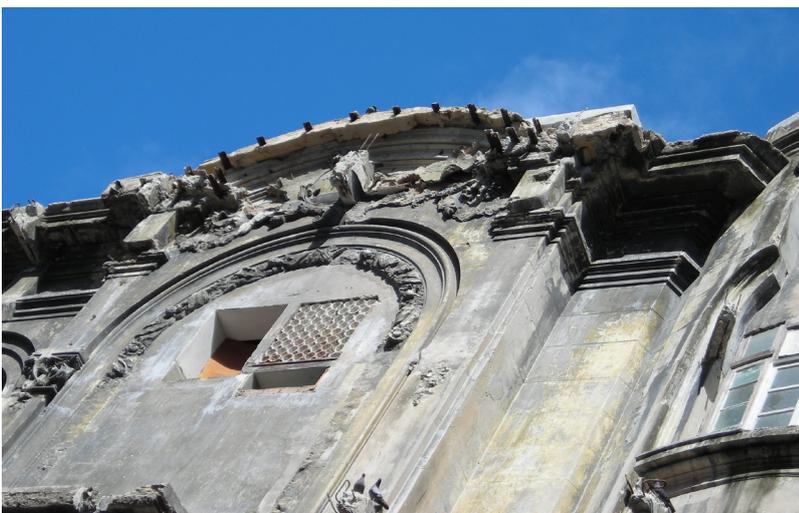
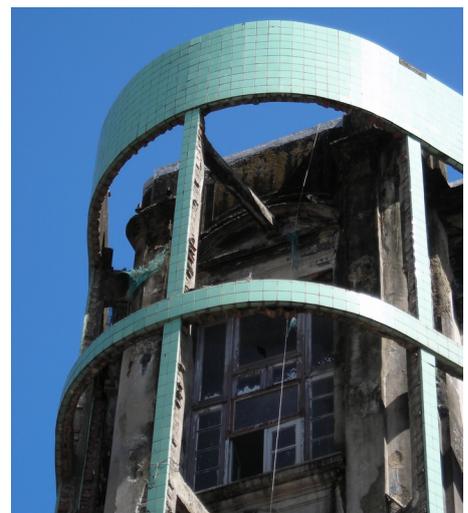
Figura 17 | Edifício Luciano Costa: Estrutura de suporte, durante obras de remoção da superfície de elementos vazados em 2007. 17a: Detalhe da fachada da Avenida Rio Branco; 17b: Detalhe da fachada da Avenida Rio Branco; 17c: Detalhe da fachada da Rua do Bom Jesus; 17d: Detalhe da esquina ruas Dona Maria César e do Bom Jesus
Fotos: Luiz Amorim

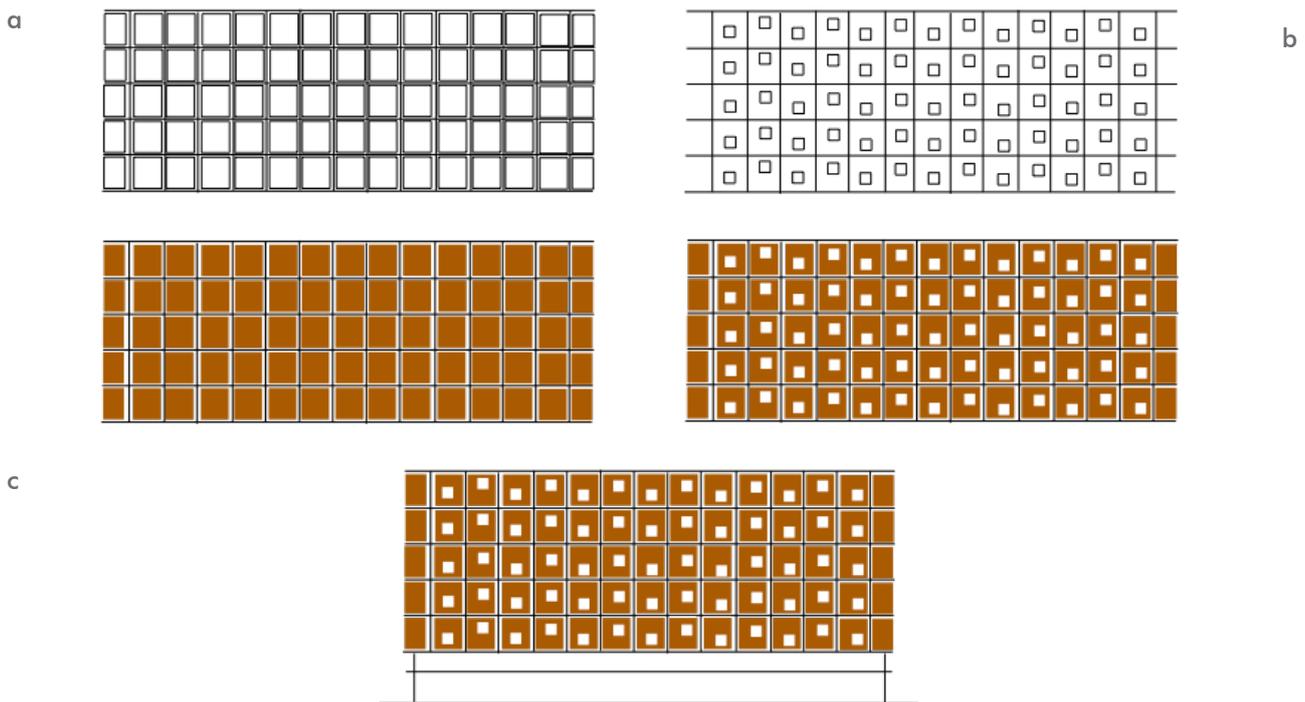
Figura 18 | Obra construída: Diagrama da composição da fachada da Avenida Rio Branco. 18a: Malha e preenchimento com elementos vazados cerâmicos; 18b: Inserção de aberturas

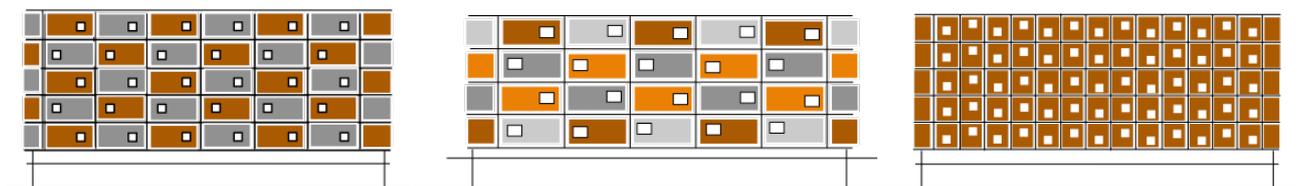
Figura 19 | Diagrama da composição da fachada da Avenida Rio Branco: 19a: Estudo Preliminar; 19b: Projeto arquitetônico; 19c: Obra construída

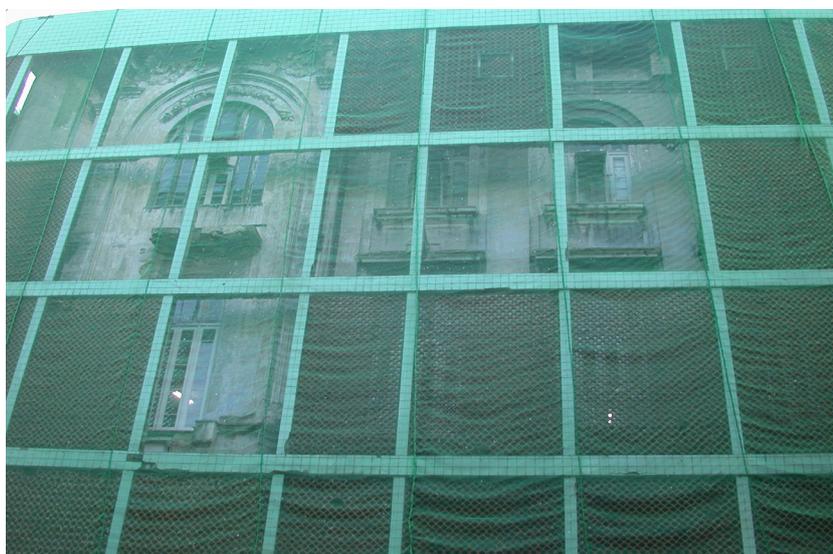
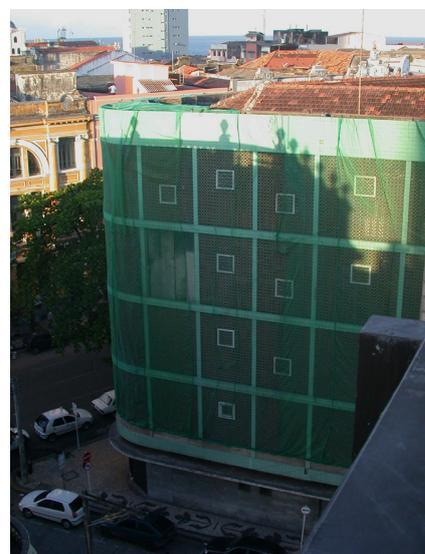
Figura 20 | Edifício Luciano Costa:, situação em 2003
Fotos: Luiz Amorim

Três hipóteses foram apresentadas à apreciação do Colegiado (Figura 20). A primeira seguiria os limites precisos da linha de cumeeira e a altura máxima prevista de forma a gerar volume prismático de base triangular, cuja estrutura de suporte, elementos de vedação e coberta seriam metálicos, circundado por terraço. A segunda atenderia aos mesmos condicionantes, no entanto, propunha a reconstrução interpretativa em metal do tambor e da cúpula do torreão que tanto caracterizara o edifício sede do Banco do Recife. Considerava-se a retirada de elementos vazados que o envolviam evidenciá-lo, pro-
