Edifício Luciano Costa: Eclético e moderno

AMORIM, Luiz; PASSOS, Jorge. Edifício Luciano Costa: Eclético e moderno. Revista Docomomo Brasil, Rio de Janeiro, n. 3, p. 84-109, dez. 2019

Luciano Costa building: eclectic and modern

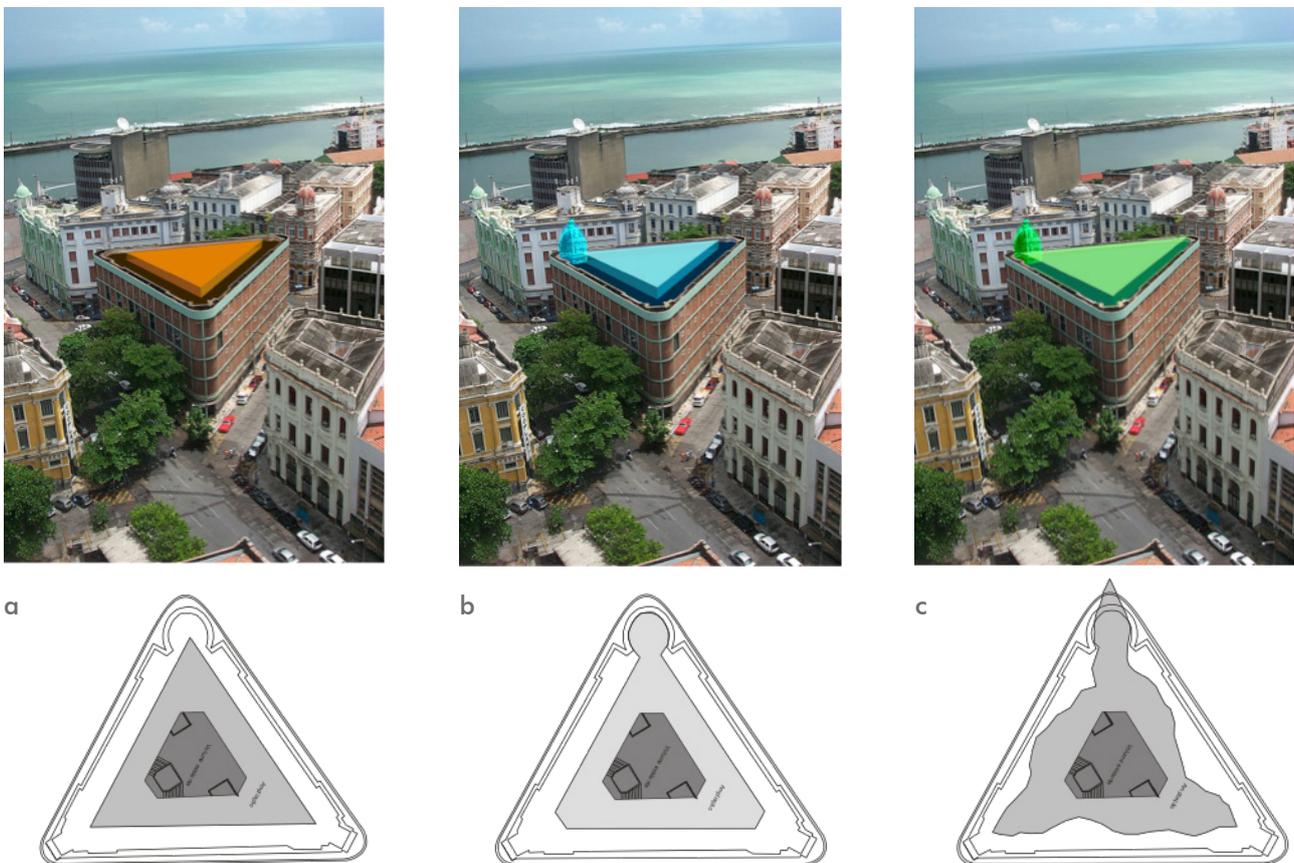
Figura 21 | Propostas de intervenção. 21a: Solução 1; 21b: Solução 2; 21c: Solução 3
Fonte: AMORIM; TOLEDO; COSTA: 2003

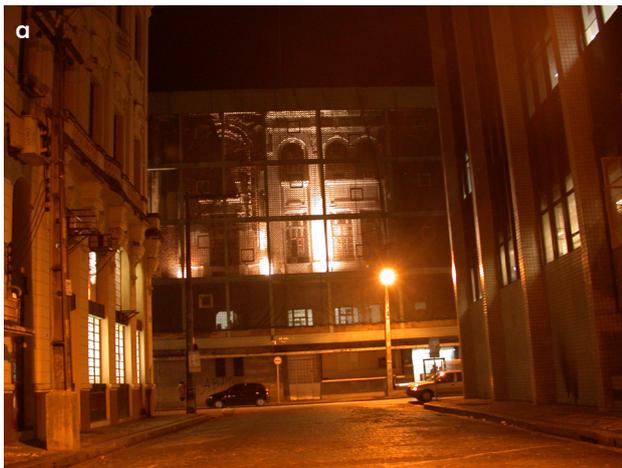
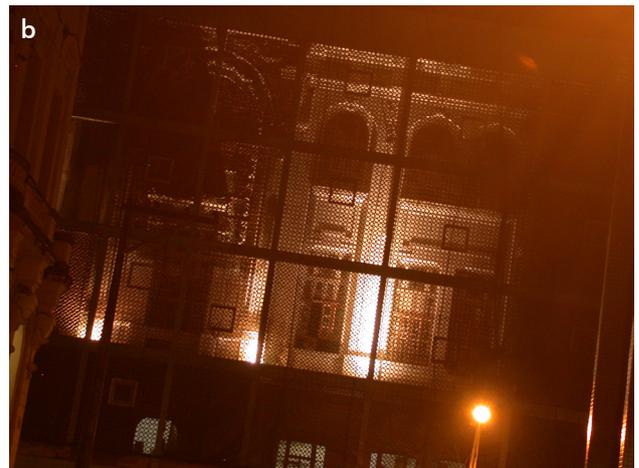
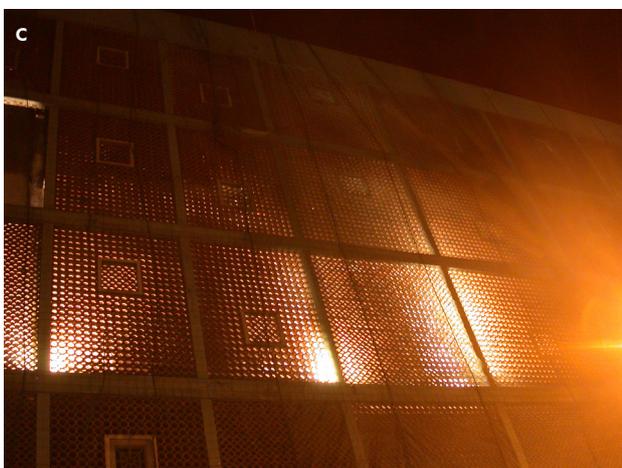
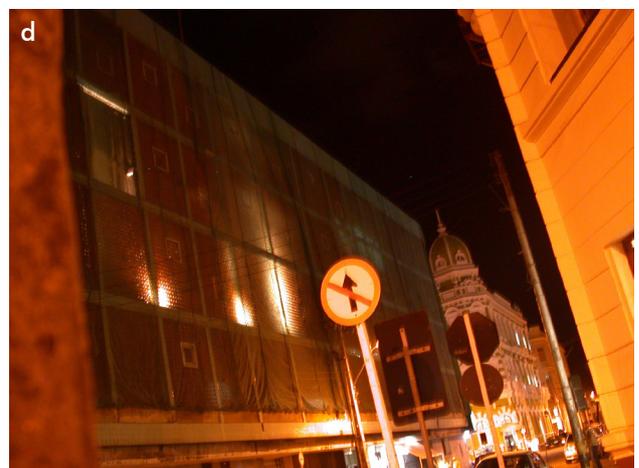
Figura 22 | Teste iluminação. 22a: Vista da Rua Álvares Cabral; 22b: Rua Álvares Cabral; 22c: Vista da Rua Álvares Cabral; 22d: Vista da Rua Álvares Cabral
Fotos: Luiz Amorim

O ensaio demonstrou (Figura 22) que um projeto luminotécnico criaria o efeito desejado, que permitiria a apreciação diacrônica das arquiteturas: ao longo do dia, a predominância da intervenção moderna, e durante a noite, quando a fachada moderna

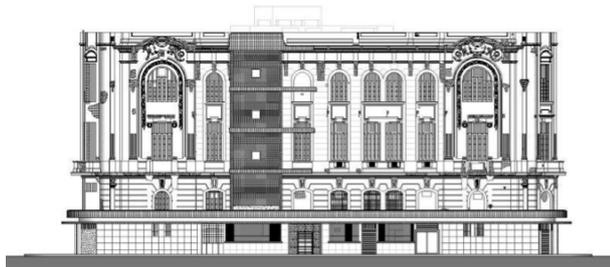
Figura 23 | Mapa de danos: Fachada da Rua Dona Maria César
Fotos: JORGE PASSOS - ARQUITETURA E RESTAURO, 2009: p. 50

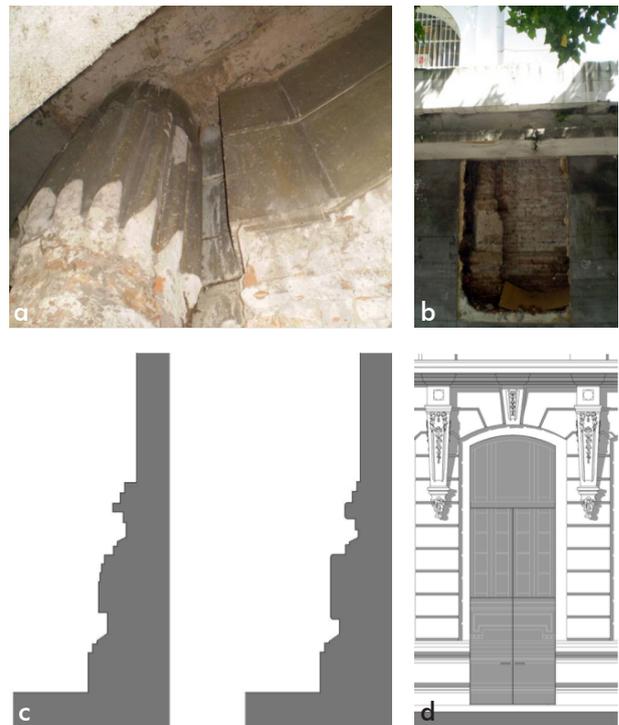
Figura 24 | Projeto de restauro. 24a: Prospecção realizada na Fachada Nordeste (Av. Rio Branco); 24b: Caneluras da coluna e revestimento original com friso reentrante; 24c: À esquerda, perfil do embasamento prospectado. À direita, a reinterpretação proposta; 24d: Porta de vidro proposta para o pavimento térreo
Fonte: JORGE PASSOS - ARQUITETURA E RESTAURO, 2009: p. 51-53

Prospecções realizadas no pavimento térreo revelaram que, à semelhança da intervenção nos pavimentos superiores, a inserção dos elementos associados ao léxico moderno, apesar dos danos causados, conservaram testemunhos dos elementos compositivos da sua fase eclética (JORGE PASSOS - ARQUITETURA E RESTAURO, 2009). Pode-se observar (ver figura 24) remanescentes da modenatura do embasamento das colunas e das suas caneluras, bem como dos frisos reentrantes que tanto o caracterizavam. Estes testemunhos viabilizaram suas reconstituições, salvo as partes cuja argamassa foi removida.

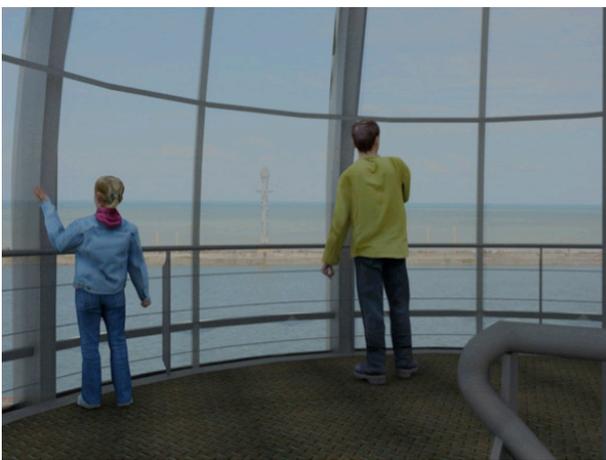
Figura 25 | Vista interna da cúpula proposta
Fotos: JORGE PASSOS - ARQUITETURA E RESTAURO, 2009: p. 62

O conjunto torre, tambor e cúpula mereceu atenção particular tendo em vista sua importância na composição do edifício original e da sua posição no contexto urbano. Sua reconstituição restituiria a composição volumétrica do Banco do Recife, como também a sua significação cultural, associando-o à composição dos imóveis de esquinas que tanto ca-

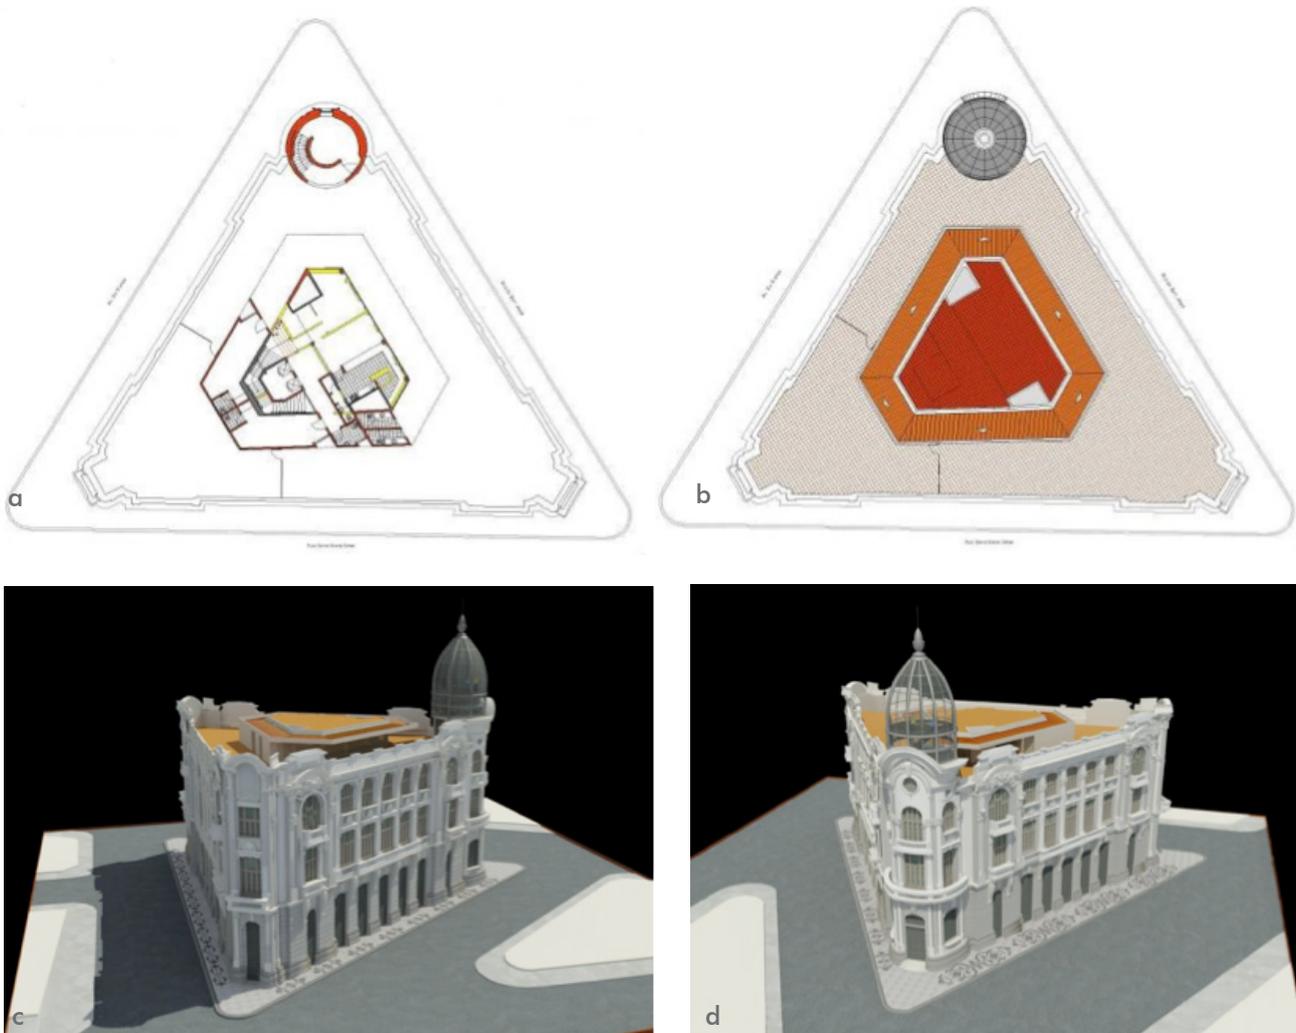
Figura 26 | Proposta para a cobertura. 26a: Planta-baixa; 26b: Coberta; 26c: Vista da Rua do Bom Jesus; 26d: Vista da Avenida Rio Branco
Fotos: JORGE PASSOS - ARQUITETURA E RESTAURO, 2009: p. 59-61

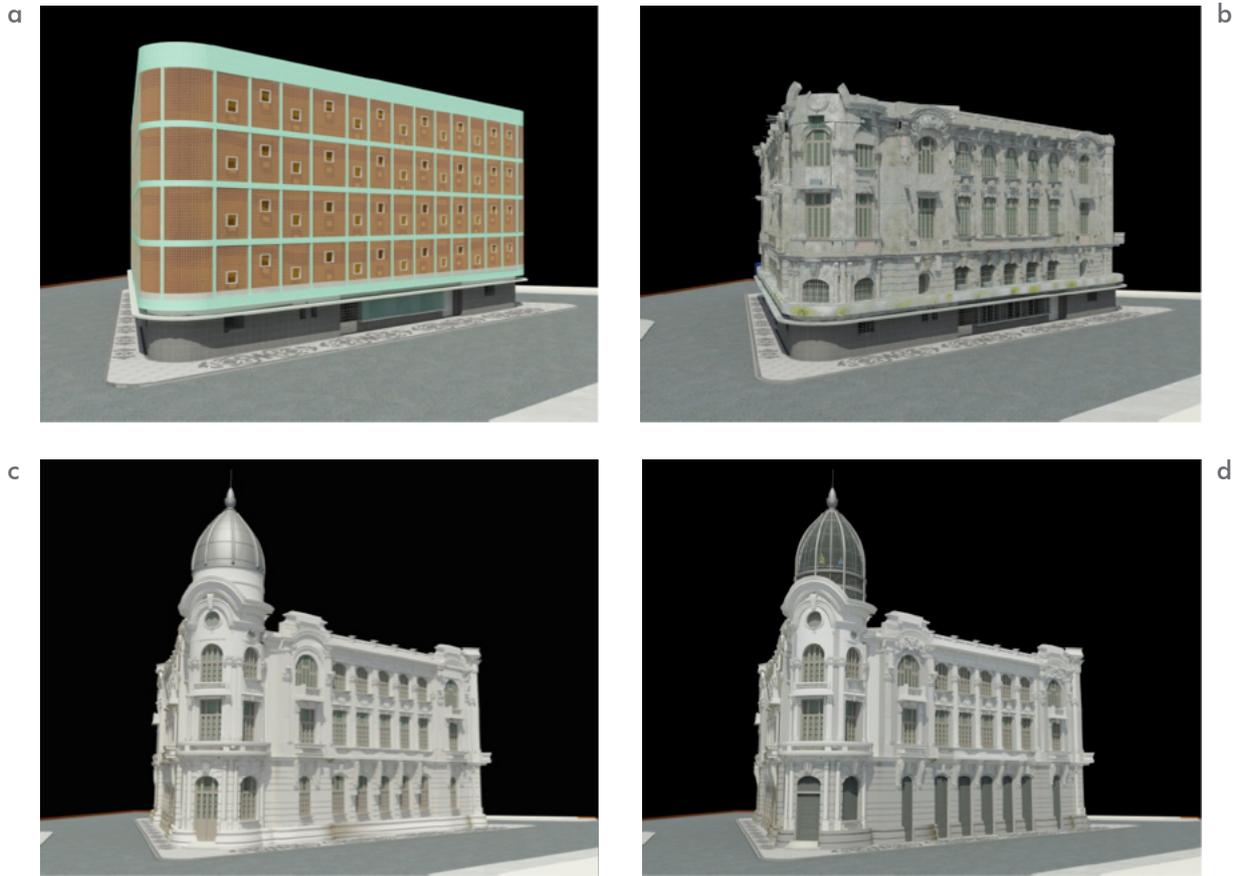
Figura 27 | Vista da reconstituição da edificação a partir da Avenida Rio Branco. 27a: Edifício Luciano Costa; 27b: Mapa de danos; 27c: Banco do Recife; 27d: Situação proposta. Fotos: JORGE PASSOS - ARQUITETURA E RESTAURO, 2009: p. 70-82

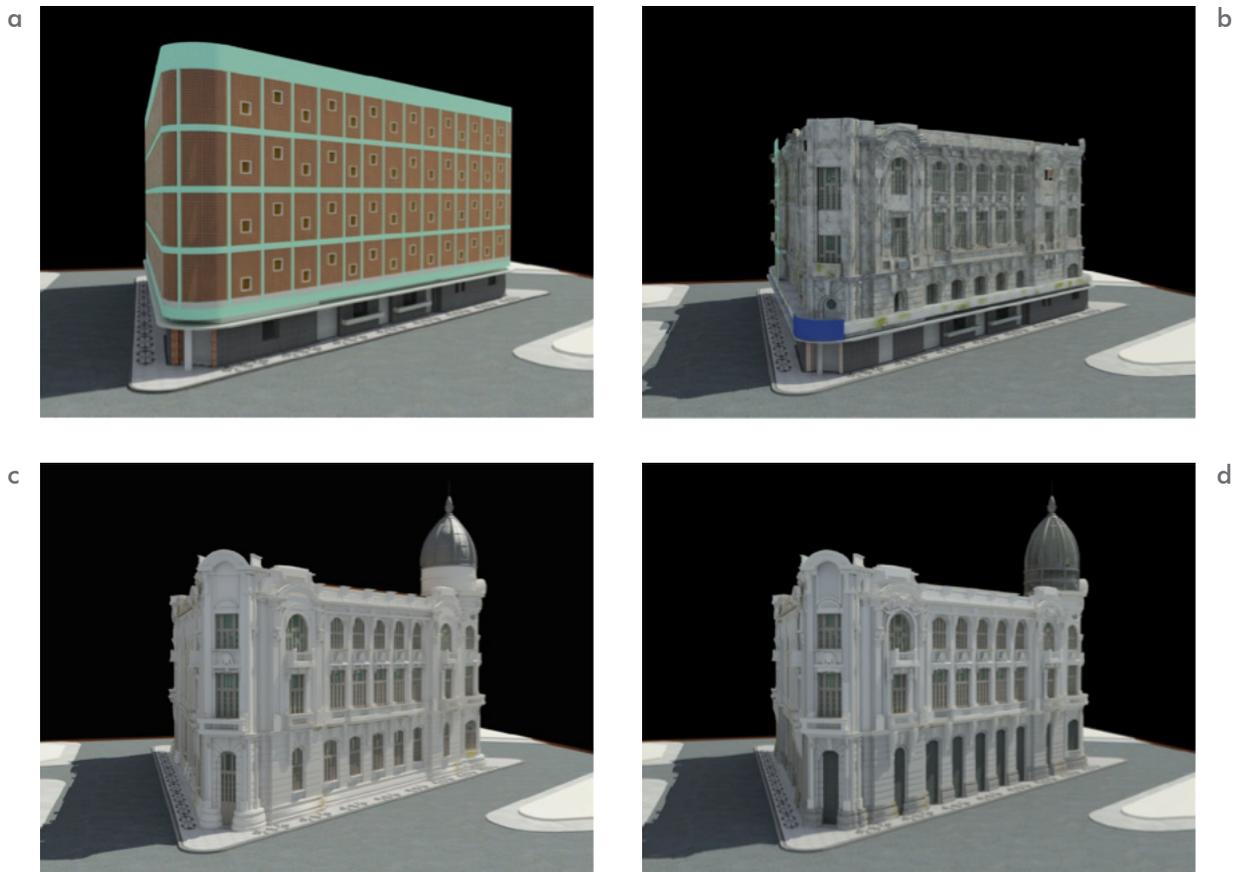
Figura 28 | Vista da reconstituição da edificação a partir da Rua do Bom Jesus. 28a: Edifício Luciano Costa; 28b: Mapa de danos; 28c: Banco do Recife; 28d: Situação proposta. Fotos: JORGE PASSOS - ARQUITETURA E RESTAURO, 2009: p. 71-83

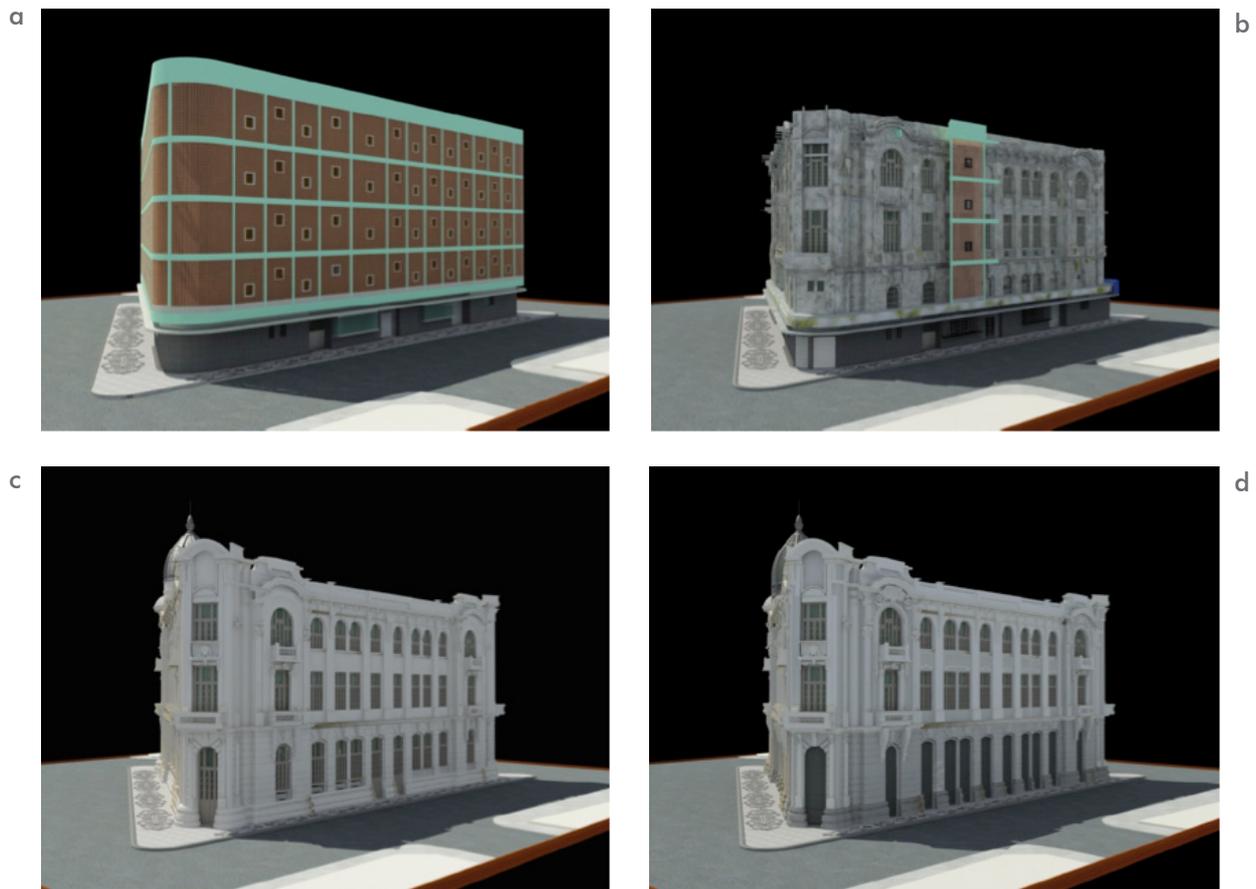
Figura 29 | Vista da reconstrução da edificação a partir da Rua Dona Maria César. 29a: Edifício Luciano Costa; 29b: Mapa de danos; 29c: Banco do Recife; 29d: Situação proposta
Fotos: JORGE PASSOS - ARQUITETURA E RESTAURO, 2009: p. 70-84
