## MODELAGEM COM TECNOLOGIAS DIGITAIS DO COMPORTAMENTO ESTRUTURAL DE UM MONUMENTO HISTÓRICO URUGUAIO.

O caso do Urnario del Cementerio del Norte em Montevideo,  
pelo Arq. Nelson Bayardo.

Juan José Fontana

Carola Romay

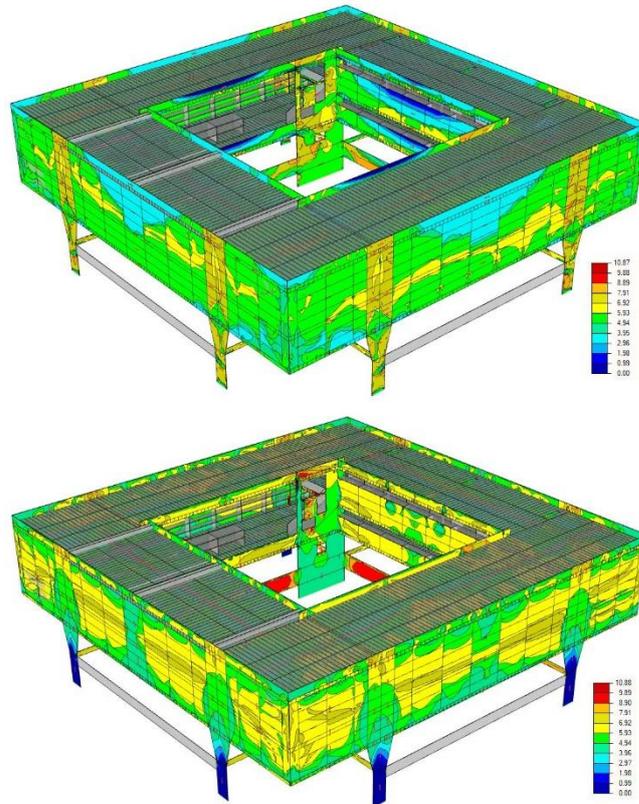
Figura 12. Armadura mínima necesaria ( $\text{cm}^2/\text{m}$ ), en acero común torsionado en frío con un límite elástico característico de  $420 \text{ N/mm}^2$ , en las direcciones de los ejes principales 1 y 2.

Los valores de armadura mínima necesaria en las piezas de hormigón del modelo fueron analizados para las combinaciones determinantes de los distintos estados límite último y de servicio (figura 12).

Para las fachadas se consideró la presencia de refuerzos con varillas de acero común torsionadas en frío con un límite elástico característico de  $420 \text{ N/mm}^2$  de acuerdo a las indicaciones del plano original «PN°5A», que especifica el uso de acero tipo SIMA (Sistema Industrial para Mejorar Acero) aprobado en Montevideo en 1952 (figura 13). En los otros elementos estructurales, de acuerdo a las especificaciones, se consideraron refuerzos con varillas de acero común con un límite elástico característico de  $240 \text{ N/mm}^2$ , por lo que debieron ajustarse los valores obtenidos del modelo que supone todos los refuerzos con acero B 420 s.

La armadura horizontal necesaria en cada cara de las fachadas este, oeste y sur alcanza los  $8,06 \text{ cm}^2/\text{m}$  en la zona de los pilares, los  $6,15 \text{ cm}^2/\text{m}$  en la zona de los tramos de los extremos y la parte inferior del tramo central y los  $4,25 \text{ cm}^2/\text{m}$  en la parte superior del tramo central (figura 14). La armadura vertical necesaria alcanza los  $7,40 \text{ cm}^2/\text{m}$  en la zona de los pilares, los  $5,87 \text{ cm}^2/\text{m}$  en las zonas superior e inferior de los tramos de vigas y los  $7,55 \text{ cm}^2/\text{m}$  en la zona central de dichos tramos de vigas.
